التلوث البصري وأثره على البيئة الحضرية بمدينة مسلاته (تحولات عمرانية تساهم في التشوه الحضري للمدينة - الشرفات وتحوراتها)

المخلص— تعتمد هذه الدراسة على تسليط الضوء على الشرفات والتي هي من أهم العناصر المعمارية التي لها دور كبير في عملية التصميم المعماري والتي تنعكس أيضاً على البيئة الحضرية للمدينة والتي تظهر خاصة في العمارات السكنية، والإهتمام بالشرفات (البلكونات) من الناحية الجمالية إضافة إلى الناحية الوظيفية المهمة تعتبر عنصراً أساسياً في التكوين والشكل المعماري بالمدينة، إلا أن التحورات المعمارية التي قد تحدث فيها لأي سبب من الأسباب سواء كان السبب ثقافياً أو اجتماعياً أو غيره من الأسباب قد يؤدي إلى جعل هذه العناصر المعمارية أداة لتشوه المظهر الحضري للمدينة وهنا تكمن مشكلة الدراسة كما نراه في مدينة مسلاته اليوم.

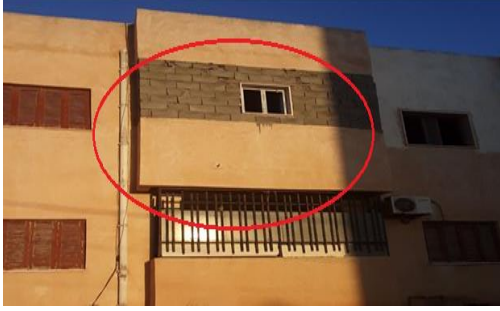
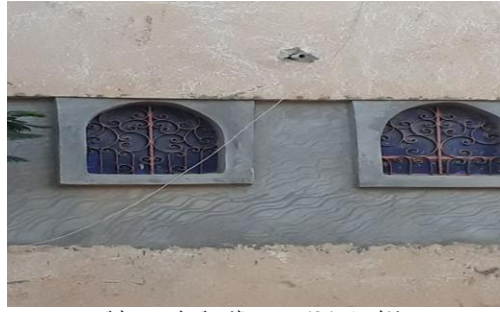
شكل رقم (6): تحويل الشرفة بطرق مختلفة

- تحويل الشرفة إلى فضاء ذو وظيفة مغايرة داخل الشقة، حيث يتم قفل الشرفة بالكامل و يعتبر هذا خطأ معمارياً وبيئياً وصحياً وتصميمياً نتيجة لزيادة عدد أفراد الأسرة الواحدة فيلجأ صاحب المسكن إلى إضافة فراغ آخر من خلال تحويل الشرفة، كما في الشكل (6).

أحياناً يكون سبب هذا النوع من التشوه هو تقصير في عملية تصميم مثل هذه المباني في مثل هذه المناطق (ذات عدد أسري كبير)، بالإضافة إلى عدم وعي المواطن بهذه المواضيع.

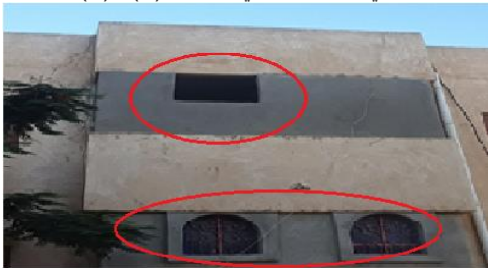
شكل رقم (7). استخدام الطوب بطرق مختلفة

- تغيير في شكل الشرفة مع البقاء على وظيفتها الأصلية: أحياناً يتم الحفاظ على مهام الشرفة من قبل سكان الحي ولكن يحدث تغيير في الشكل الخارجي والذي عادة ما يكون بسبب أمني أو لغرض سترة المسكن أو الجالس في الشرفة كما في الشكلين (7) و(8).

قد يكون هذا ليس هو المشكلة في حد ذاتها، وإنما المشكلة تكمن في عدم توحيد هذه التغييرات من حيث الشكل والتصميم واللون وغيرها، فهناك من استخدم مادة الحديد ومنهم من استخدم مادة (بي في سي) وغيرها، وما جعل منظرها الجمالي مبعثرا ومشوها كلها مختلف عن الآخر.

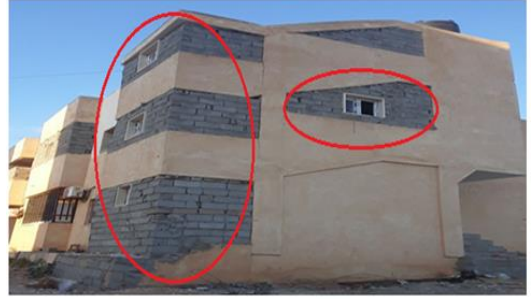
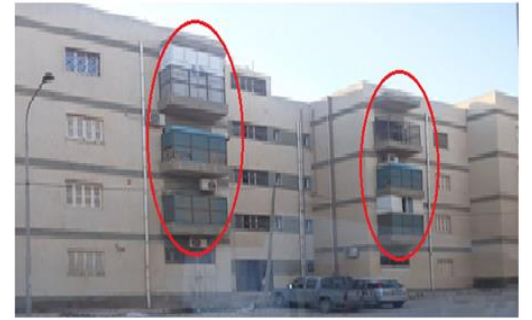
شكل رقم (3): التلوث الحاصل في الحي

الإدخار) وتقع على الطريق الرابط بين وسط المدينة والطريق المؤدي لمدينة ترهونة. ومن خلال الزيارة الميدانية للحي لوحظ إنتشار الواجهات العشوائية وتجاوزات غير مرضية تم تنفيذها من قبل سكان بعض الشقق الذين هم في الأصل لايملكون حق التصرف فيها، كما في الشكل (3).

هنا تكمن إحدى أهم مشاكل التلوث التي تعاني منها المباني العامة (التابعة للدولة) وهي تعدي المواطن على خصوصيات بعض الجهات العامة بإضافة بعض الإضافات على الواجهات بدون وجه حق. ومن الزيارة الميدانية نلاحظ التشوهات الحاصلة في عدد من الشبائيك من خلال إلغاء جزء منها وهذا بسبب قلة الإضاءة والتهوية اللازمة للفضاءات كما في الشكلين (4)، (5) وله آثاره الجانبية على الفضاء ومستخدميه بشكل خاص، ولم يراعى في هذا العنصر إختيار اللون المناسب، كذلك نوع المواد المستخدمة في هذا التشوه، في هذا البند لم يتم مراعاة بند الوحدة في التصميم المعماري والتي هي من أساسيات التصميم.

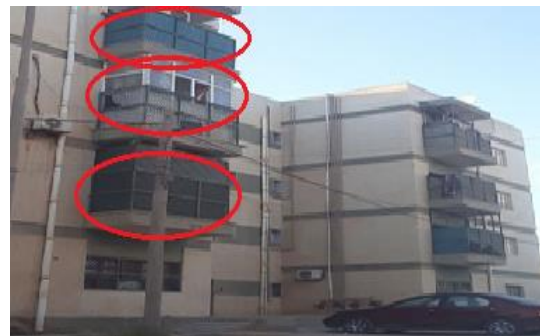
شكل رقم (5): تشوهات في الشرفات

من أكثر التشوهات شيوعاً والملاحظة بشكل كبير في هذا الحي هي عملية التحوير التي طرأت على أجزاء من الفضاءات الخاصة بالشقة السكنية ونرى ذلك واضحاً في الشرفات (البلكونات) التي تم التلاعب بها بشكل غير منطقي ولاهندسي، ولم يراعى فيها المنظر ولا الحس الجمالي للمبنى والحي والمدينة، هذه الشرفات تحورت إلى عدة أشكال واستعمالات كل وفق احتياجه ورغبته لها.

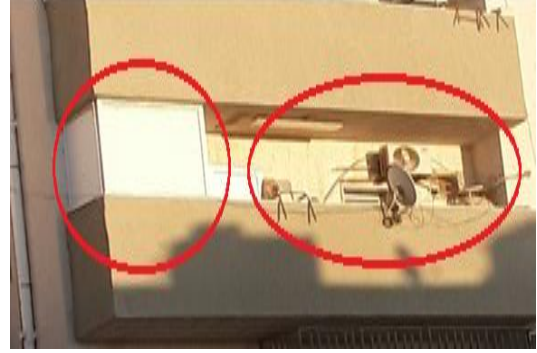
شكل رقم (9): تقسيم الشرفة بطريقة سيئة

أيضا من خلال مشاهدة الشكل (9) نجد أن الشرفة قد قسمت إلى جزئين جزء مغلق خاص بتخزين المواد الخاصة و الآخر فضاء للأشياء الغير ضرورية.

هنا ليس الخطأ قسمة الشرفة الواحدة إلى جزئين وإنما الخطأ هو طريقة التقسيم والإستعمال الوظيفي الخاطئ للشرفة، كذلك إستخدام مواد مختلفة عن بعضها كثيرا في فصل الشرفة مما أثر بشكل سلبي على الواجهة.
