# الحفاظ على التراث المعماري الإسلامي في مدينة مصراتة "جامع الجمعة العتيق كحالة دراسية"

د. محمود عبد الكريم قريو  
جامعة مصراتة، قسم العمارة والتخطيط  
العمراني  
ataoffice2008@yahoo.com

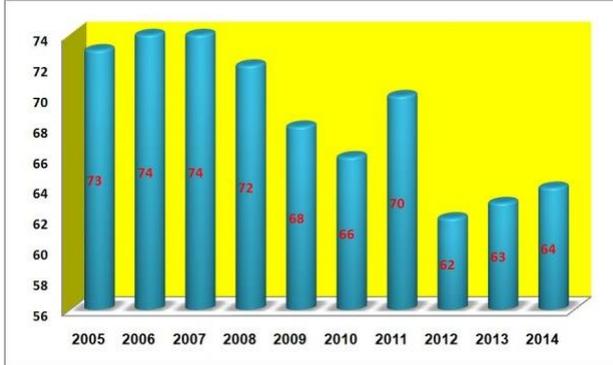
شكل 3. يوضح متوسط الرطوبة النسبية السنوية في مصراتة

في الفترة من (2005-2014) [الباحثين]

عادةً ارتفاع الرطوبة النسبية ينتج عنه نمو كبير في الفطريات والبكتيريا والتي بدورها يكون لها مردود سيء على العناصر المعمارية المكونة للمباني التاريخية وعلى حسب محطة الأرصاد الجوية بالمدينة فإن متوسط الرطوبة النسبية السنوية كان (69) في الفترة من (2005 - 2014) و(شكل 3) يوضح متوسط الرطوبة السنوية في مصراتة و(شكل 4) يوضح متوسط كمية الأمطار السنوية في مصراتة [8].

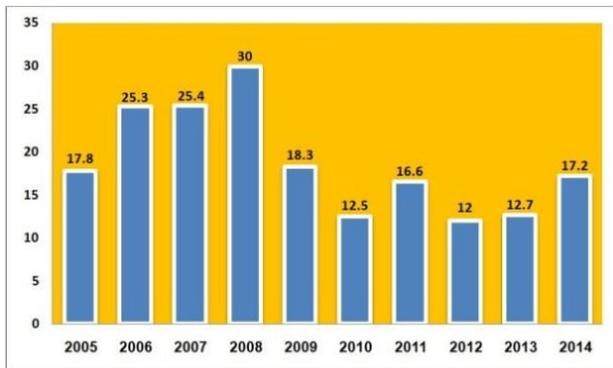
شكل 4. يوضح متوسط كمية الأمطار في مصراتة

في الفترة من (2005-2014) [الباحثين]

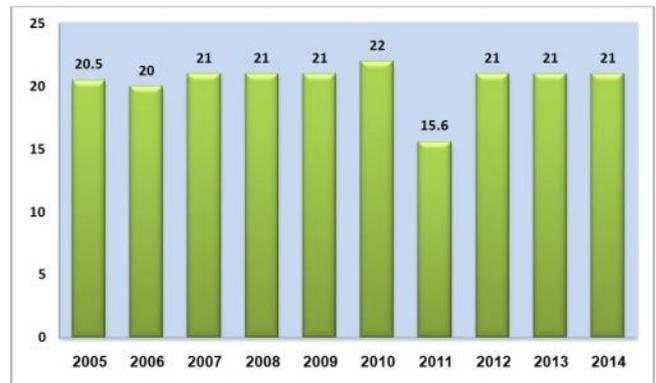
شكل 2. يوضح متوسط درجة الحرارة في مصراتة

في الفترة من (2005-2014) [الباحثين]

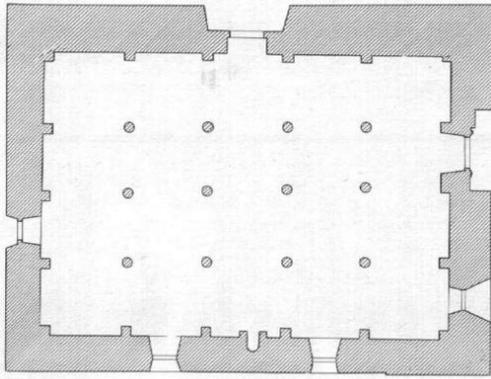
شكل 8. يوضح المخطط الأفقي لجامع الجمعة العتيق [1]

عبارة عن شكل مستطيل أبعاده (11\*16) متر يحتوي على (5) أروقة مغطاة بواسطة قباب صغيرة بإستثناء الرواق الخامس في الشمال الشرقي فهو مسقف بواسطة قباب طولي نصف برميلي عمودي على جدار القبلة وفي نهاية الرواق الخامس سقف بقبة أخرى صغيرة بحيث يصبح مجموع القباب (17) قبة صغيرة ترتكز هذه القباب على أعمدة دائرية ذات تيجان بسيطة عددها (12) عمود تعلو الأعمدة عقود موازية لجدار القبلة بإستثناء الرواق الخامس (الشمالي الشرقي) فإن العقود عمودية على جدار القبلة يبلغ عدد الدعامات الداخلية (16) دعامة مربعة الشكل ومتبئة في الجدران وترتكز عليها بقية العقود المتصلة بالجدران (شكل 8) يوضح المخطط الأفقي للمسجد [1].

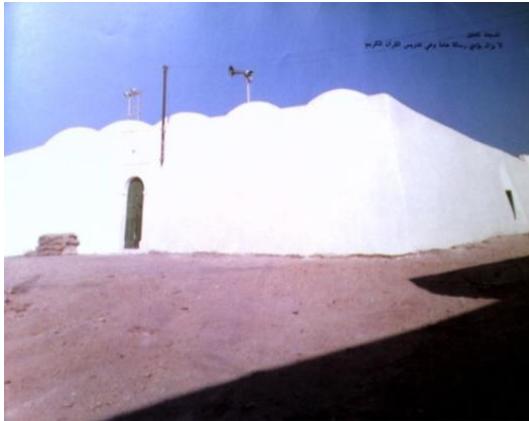
شكل 9. يوضح منظور خارجي لواجهة المدخل الرئيسي لجامع الجمعة العتيق [9]

يوجد بالمسجد عدد (2) أبواب مستطيلة وهذه الأبواب تم صيانتها وتجديدها من الحديد الصاج أحدهما في الجهة الشمالية الشرقية والآخر في الجهة الشمالية الغربية وكلاهما بمقاس (2.15\*1.15) م بينما فتحات النوافذ عددها (4) وضواية أعلى المحراب وزعت هذه النوافذ كالتالي اثنتان في جدار القبلة بمقاس (1.00 \* 0.75) م ونافذة في الجهة الشمالية الشرقية بمقاس (1.13 \* 0.70) م والأخيرة في الواجهة الشمالية الغربية بأبعاد (1.10 \* 0.65) م وهي عبارة عن ضلف المونيوم وزجاج من الداخل وحديد حماية من الخارج. (شكل 9) يوضح المدخل الرئيسي للمسجد.

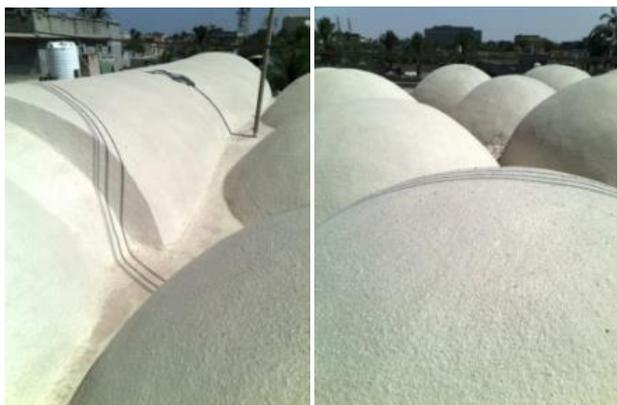
شكل 11. يوضح شكل القباب من أعلى جامع الجمعة العتيق [الباحثين, 2018]

وهي عبارة عن بناء دائري مقعر من الداخل ومقرب من الخارج عددها (17) قبة صغيرة سقف بها بيت الصلاة وهي مشيدة من الحجر الرملي المخلوط بالملاط مرفوعة على أعمدة في الوسط ودعائم تستند إلى الجدران في الأطراف.

المسجد بني من قطع صغيرة من الحجر المخلوط بالملاط وأستخدم الحجر الرملي في تشييد الأقبية والقباب والدعائم والعقود بينما دعت الجدران الخارجية بدعامات ومصاطب عريضة من الحجارة الصغيرة المخلوطة بالملاط يصل عرضها 1.5 متر من أسفل وتسترق من الأعلى أما الأعمدة الداخلية جلبت من عمائر رومانية قديمة (شكل 11) يوضح قباب المسجد.

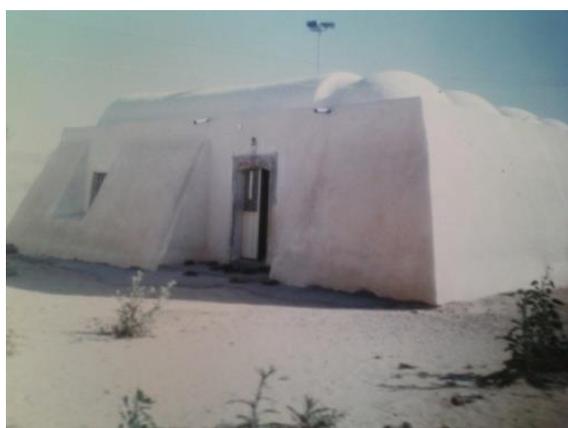
شكل 12. يوضح الواجهة الشمالية الشرقية لجامع الجمعة العتيق قبل الإضافات الخارجية.

- تم ردم منسوب أرضية الجامع بمقدار 1 متر تقريباً وأنشئت أرضيات حديثة مما تسبب في إنخفاض إرتفاع السقف وبالتالي تسبب في إرتفاع درجات الحرارة داخل فراغ المسجد.
- عمل وإنشاء أرضيات خارجية من الخرسانة العادية حول المسجد من الجهة الشمالية الشرقية والشمالية الغربية بالإضافة إلى الفصول الدارسية وعمل سياج حول المسجد كل هذا أثر سلباً على المناخ والبيئة المحيطة (شكل 12).

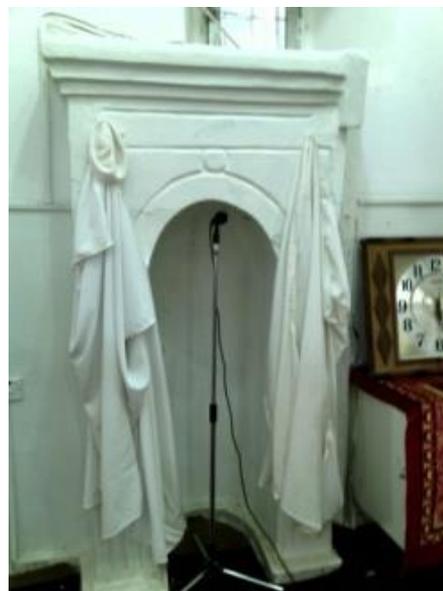
شكل 10. يوضح محراب جامع الجمعة العتيق [الباحثين, 2018]

عبارة عن تجويف منحوت في الجدار [10]. يتوسط جدار القبلة يحيط به من الجانبين عمودان على شكل مربع بهما تجاويف عمودية غائرة يعلوهما عقد نصف دائري تعلوه زخارف لولبية داخل إطار مستطيل أعلاه إطارات مستطيلة ومستوية تنتهي بدلايات ويعلوها صف من الشرفات [1]. وإطار المحراب إرتفاعه 2 متر وعمقه (60) سم وعرضه (50) سم (شكل 10) يوضح شكل المحراب.

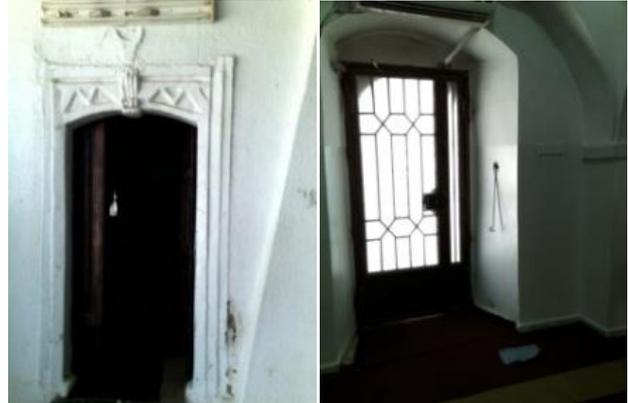
شكل 13. يوضح فتحات الأبواب بجامع الجمعة العتيق [الباحثين، 2018]

- تم إستبدال الأبواب والشبابيك الخاصة بالمسجد وهي عدد 4 شبابيك وضواية بالإضافة إلى عدد 2 أبواب حيث أن الشبابيك أستبدلت من الخشب إلى صلف داخلية من الزجاج والألمونيوم وحديد حماية من الخارج بينما الأبواب أستبدلت من الخشب إلى حديد الصاج. (شكل 13) يوضح فتحات الأبواب للمسجد.

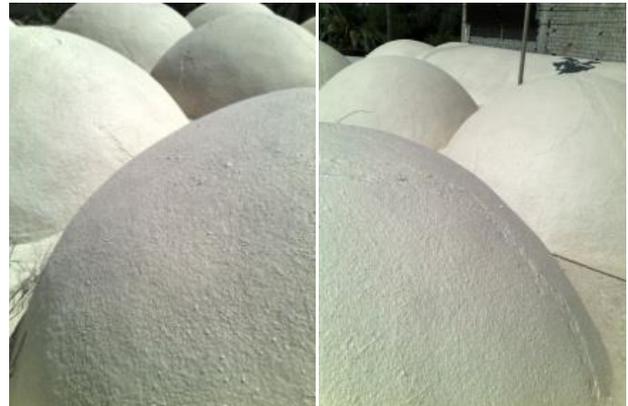
شكل 14. يوضح تأثير التشققات على قباب جامع الجمعة العتيق [الباحثين، 2018]

- وجود بعض التشققات في سطح القباب من الخارج نتيجة ما جرى من أعمال في الصيانة السابقة في فترة ما يقرب من عشرين سنة مضت عندما أزيلت طبقة البياض وصادف إزالتها هطول كميات من الأمطار على سطح المسجد ترتب عليه تسرب للمياه من السقف والعقود والجدران. كما في (شكل 14).

- نمو وظهور بعض الشجيرات والنباتات والأعشاب أعلى سطح المسجد نتيجة لوجود الأتربة وتساقط مياه الأمطار عليها الأمر الذي قد يترتب عليه إختراق جذورها للسقف وحصول تصدعات أو مشاكل إنشائية أخرى يصعب معالجتها.

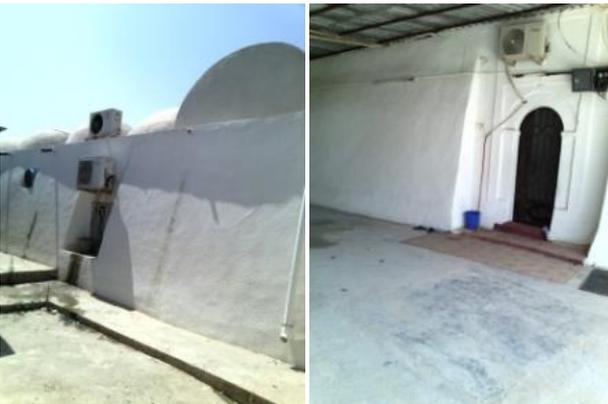
شكل 16. يوضح حجم الإضافات بالنسبة لجامع الجمعة العتيق المتمثلة في المظلات والأرصعة [الباحثين، 2018]

- عمل وإنشاء مظلات من الحديد الصاج (الصفيح) في الجهتين الشمالية الشرقية والشمالية الغربية من المسجد الأمر الذي حجب عن المسجد ضوء الشمس والتيارات الهوائية وزاد في ارتفاع درجات الحرارة من جهة ومن جهة أخرى تعتبر حمل ثقيل عن المسجد حيث أسندت ركائزها على حوائط المسجد الخارجية.

- إضافة بعض الفصول الدراسية الخاصة بتحفيظ القرآن وبعض الفراغات الخدمية في الجنوب والجنوب الشرقي بالإضافة إلى بناء سياج محاط بالمسجد من أربع جهات كل هذه المباني أصبحت تقلل من وصول التيارات الهوائية للمسجد وتساعد في رفع درجة الحرارة كما في (شكل 16).
