المجلة الدولية للهندسة  
وتقنية المعلومات  
Ijeit.misuratau.edu.ly

## إحياء واجهات المباني التراثية بعد الكوارث: حالة درنة عقب إعصار دانيال وفق المعايير التصميمية للمدن التاريخية

## Reviving Heritage Building Façades After Disasters: The Case of Derna Following Storm Daniel in Light of Historic Urban Design Standards

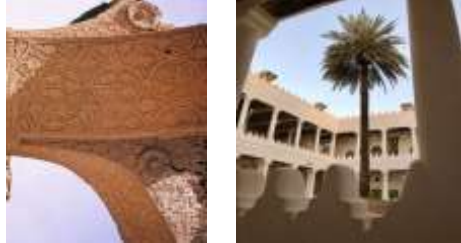
شكل 4. الحليات الجصية والكرانيش التقليدية كما تظهر في العمارة العربية الإسلامية، توضح التفاعل بين الجمال والوظيفة في تصميم الواجهات التاريخية. المصدر: (نماذج إقليمية توثيقية).

من أبرز العناصر الزخرفية التي كانت تضيء هوية بصرية مميزة على واجهات المباني التاريخية في المدن التقليدية، ما يعرف بالحليات الجصية التي تزين الأقواس، والكرانيش أو التفاصيل العلوية التي تحدد مستويات الطوابق وتسهم في حماية الواجهة من مياه الأمطار. هذه العناصر، وإن بدت زخرفية في ظاهرها، إلا أنها تحمل وظائف معمارية دقيقة ودلالات جمالية غنية. ويوضح (شكل 4) نماذج من تلك العناصر كما استخدمت في العمارة التقليدية العربية، والتي يمكن الاستلها منها في إعادة إحياء واجهات درنة التراثية.

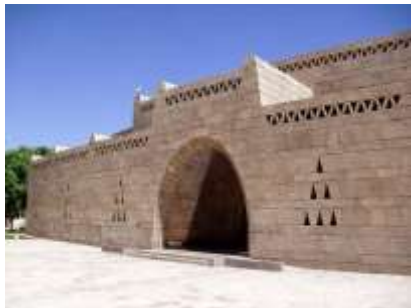
شكل 5. مثال على التصميمات الزخرفية المدمجة ضمن الواجهات المعمارية التقليدية، تظهر استخدام الزخارف الهندسية كجزء من التكوين البنائي. المصدر: (نماذج إقليمية مستلهمة من العمارة التقليدية).

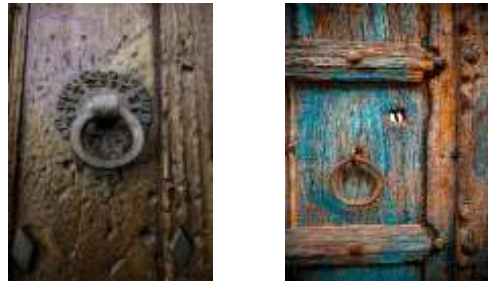
شكل 1. نماذج مختلفة من الدقائق المعدنية المستخدمة في الأبواب التقليدية، والتي كانت تؤدي وظيفة جمالية وصوتية في آن واحد، وتعكس المهارات الحرفية والدلالات الرمزية في عمارة البيوت القديمة. المصدر: الباحثين.

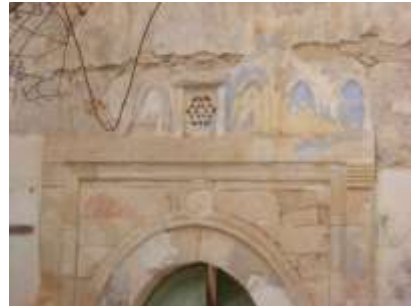
شكل 2. التصميمات الزخرفية في الواجهات المعمارية القديمة بأحد بيوت المدينة القديمة بدرنة، تظهر انسجام العناصر الجمالية مع مكونات البناء الأصلية. المصدر: الباحثين.

وتعد النقوش والزخارف الجصية والحجرية المدمجة في الواجهات التقليدية من أبرز أشكال التعبير الرمزي في العمارة التاريخية. إذ لم تكن مجرد تزيينات شكلية، بل كانت تنقل دلالات متعلقة بالهوية المحلية، والعقيدة، والمكانة الاجتماعية. ويظهر (شكل 2) نموذجاً من هذه الزخارف كما وجدت في أحد بيوت المدينة القديمة بدرنة، حيث تتناغم الفتحات الهندسية الدقيقة مع قوس المدخل والنقوش الجدارية المحيطة، مما يعكس الخصوصية البصرية للمدينة في علاقتها بالمواد والحرفة والرمزية.

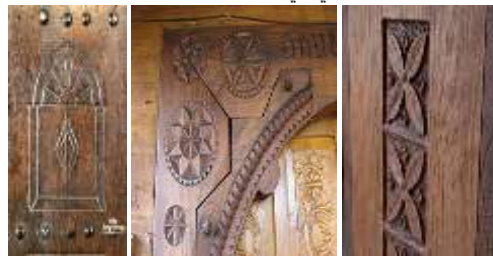
شكل 3. نماذج من الزخارف الخشبية في واجهات المباني التقليدية بمدينة الشارقة، تبرز التفاصيل الهندسية والنباتية المستخدمة في العمارة التراثية. المصدر: الجابري وآخرون، 2022.

كما أظهرت دراسة الجابري وآخرين (2022) أن العناصر الزخرفية في واجهات العمارة التقليدية، ولا سيما في منطقة قلب الشارقة، تعد تعبيراً بصرياً متجذراً في الثقافة المحلية [12]. أوضحت الدراسة أن هذه الزخارف – خصوصاً النباتية والهندسية المنقذة في الخشب والجص – تتجاوز البعد الجمالي لتشكل لغة رمزية تنقل رسائل اجتماعية وروحية، وتعكس البيئة المجتمعية التي أنتجتها. وقد مثلت هذه العناصر إحدى السمات البارزة في الواجهات، وهي قريبة من الزخارف المستخدمة تقليدياً في واجهات درنة التاريخية من حيث التقنية والرمزية. ويظهر (شكل 3) نماذج من الزخارف الخشبية التي وردت في دراسة الجابري، والتي نفذت بنقوش دقيقة على الأبواب والنوافذ، وتعتبر عن مفردات زخرفية ذات طابع هندسي ونباتي، تستخدم للحماية والخصوصية والتعبير الفني في آن واحد.

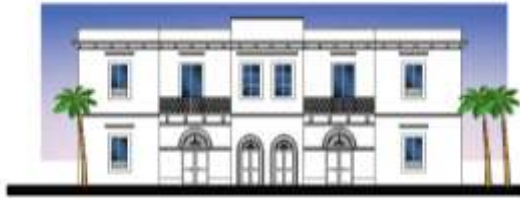
شكل 8. تصور معماري يوضح تفاصيل الواجهات في أحد المباني السكنية متعددة الطوابق في مدينة درنة القديمة (حوش هارون)، ويبرز السمات التقليدية مثل الأقواس الحجرية، والنوافذ المزخرفة، والتماثل المعماري. المصدر: الباحثين.

بطابعها الحميمي والمنغلق، وتعد الواجهات متعددة الطوابق – مثال "حوش هارون" (شكل 8) – من أبرز الأمثلة، إذ تتجلى فيها عناصر مثل التماثل، والنوافذ المزخرفة، والأبواب المقوسة. يوضح هذا النموذج خصائص معمارية دقيقة يمكن الاستفادة منها في توثيق الهوية البصرية وإعادة الإعمار. النوافذ مرتفعة ومدعمة بعناصر توفر الخصوصية والتهوية، كما يوضح (شكل 9) نماذج حقيقية ومقترحة للنوافذ التقليدية التي تجمع بين الجمالية ومتطلبات المناخ والخصوصية. أما الأبواب الخشبية الثقيلة فتتفتح مباشرة على الشارع، معبرة عن الطابع المتوسطي الإسلامي في الفصل بين الخاص والعام. ووفق توثيق محلي قديم: "كانت درنة، ولا تزال، مدينة تخاطبك من شرفاتها الخشبية، وأبوابها الحجرية، وظلال المجاز الصوفي الذي يربط البيوت بهدهوء".

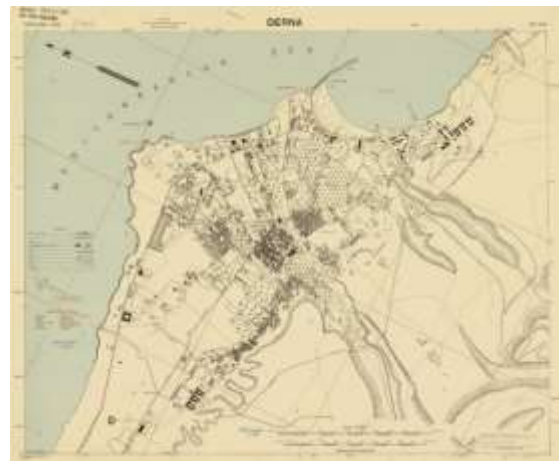
شكل 6. خريطة لمدينة درنة كما ظهرت سنة 1943، تبين موقع المدينة القديمة ضمن حدود المدينة. المصدر: Archives of American Geographical Society Library, University of Wisconsin-Milwaukee.

تقع المدينة القديمة في وسط درنة شمال شرق ليبيا، بمحاذاة وادي درنة، وتعد القلب التاريخي للمدينة. وهي من أكثر المناطق التي تضررت نتيجة الفيضانات. وتبرز الخرائط التاريخية من منتصف القرن العشرين النسيج العمراني الأصلي للمدينة، مما يساهم في توضيح الامتداد المعماري قبل وقوع الكوارث الحديثة (شكل 6). كما تبين الخرائط التحليلية الحديثة، التي أعدها منظمة MapAction بالتعاون مع وكالات تابعة للأمم المتحدة، نطاق المنطقة المتضررة في المدينة القديمة عقب كارثة إعصار دانيال (شكل 7).

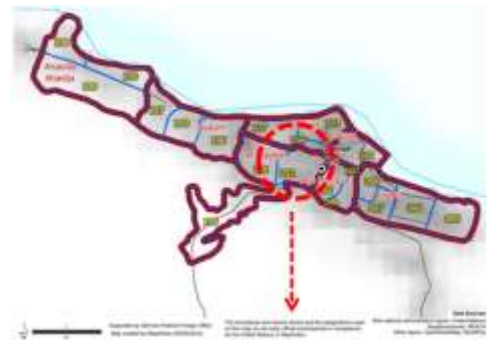
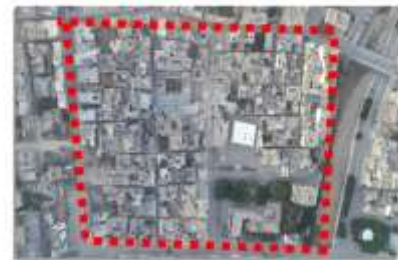
شكل 7. خريطة توضح الحدود المكانية للمدينة القديمة بدرنة، والمناطق المتأثرة بالفيضانات ضمن نطاق الدراسة. المصدر: MapAction & United Nations Agencies, 2023.

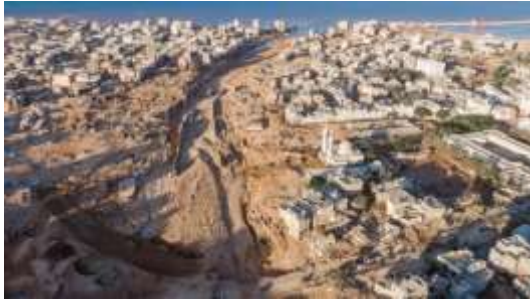
شكل 12. يوثق مشاهد من مدينة درنة بعد مرور عام على فيضانات إعصار دانيال، حيث لا تزال آثار الكارثة واضحة في البنية التحتية والمباني المتضررة. المصدر: فرانس 24، 10 سبتمبر 2024.

كانت منطقة المدينة القديمة من بين أكثر المناطق تضرراً، حيث طال الدمار معالم عمرانية ذات قيمة تراثية عالية، الأمر الذي يشكل تهديداً مباشراً لذاكرة المكان والهوية المعمارية والثقافية لمدينة درنة. ولإبراز حجم الكارثة بصرياً، يوثق (شكل 12) مشاهد جوية وميدانية تعكس مدى الدمار الذي أصاب المدينة، حيث جرفت مساحات واسعة من نسيجها العمراني، واختفت بالكامل أجزاء من المكونات التاريخية، بما في ذلك الأحياء المتاخمة لوائي درنة – القلب التاريخي للمدينة. وقد قدرت الأضرار التي لحقت بالتراث الثقافي في درنة بنحو 108.7 مليون دولار، مع خسائر إضافية غير مباشرة تقدر بـ 64.5 مليون دولار، مما يعكس مدى التأثير المدمر على الموروث الثقافي والمعماري [18]. وفي سياق متصل، أطلقت منظمة إيكروم برنامج "الإسعافات الأولية والمرونة للتراث الثقافي في أوقات الأزمات" FAR، لتعزيز قدرات حماية التراث في ليبيا من خلال بناء كفاءات محلية ميدانية [22]. وتشير تقارير تحليلية إلى أن نحو ربع المدينة قد اختفى كلياً نتيجة للفيضان، بما في ذلك مناطق ذات نسيج حضري تاريخي مكتمل [24]. وفي ضوء ذلك، أعلنت توجهات رسمية لإعادة بناء المدينة القديمة مع مراعاة عناصر الهوية الثقافية والمعمارية المميزة [23].

أشارت التقارير الميدانية إلى:  
دمار كامل في أكثر من 50% من المدينة.  
تضرر أو اختفاء معالم معمارية أساسية، مثل ضريح الصحابة والجامع العتيق.  
اختفاء كلي لواجهات شوارع بأكملها في مناطق مثل "سوق الظلام" و"حي البياصة الحمراء".  
تساقط الزخارف الجصية وانهارت الأقواس والشبابيك الخشبية (تقارير محلية، 2023) [4].  
لم يكن ما جرفته المياه مجرد مبانٍ، بل ملامح لقرون من الحرف والطرز المحلية. ومع فقدان الواجهات، فقدت المدينة مكوّنات جوهرية من هويتها البصرية والثقافية.

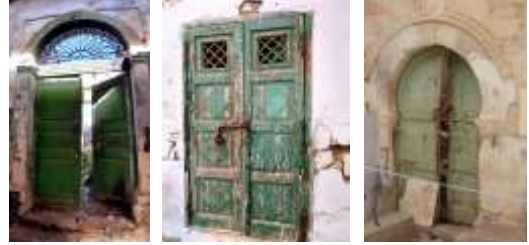
شكل 10. نماذج من الأبواب الخشبية التقليدية في المباني التاريخية بالمدينة القديمة درنة، تظهر تنوع التفاصيل الزخرفية واستخدام الأقواس الحجرية، وتعكس الخصوصية الجمالية والرمزية الاجتماعية للعمارة المحلية. المصدر: الباحثين.

وتعد الأبواب الخشبية المزخرفة من أكثر العناصر المعمارية تميزاً في واجهات المباني التاريخية بمدينة درنة، حيث تجمع بين البساطة المتقشفة والرمزية العالية، وتعكس المكانة الاجتماعية والنوق الجمالي لصاحب البيت. ويبين (شكل 10) نماذج واقعية لأبواب تراثية باقية من المدينة القديمة، توضح تنوع تفاصيلها، من الأقواس الحجرية إلى زخارف الحديد المشغول، ومكان القفل والمزلاج. هذه الأبواب تعد من العناصر التي ينبغي توثيقها بدقة وإعادة إنتاجها في مشاريع الإحياء المعماري.

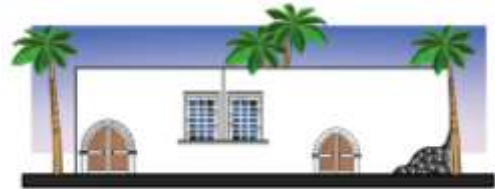
شكل 11. يوضح إحدى واجهات المباني السكنية القديمة في مدينة درنة (حوش الدلال). المصدر: عمل الباحثين

لتوضيح الخصائص المعمارية التي كانت تميز واجهات المباني السكنية في المدينة القديمة، يقدم الباحثين النموذج التالي الذي يستند إلى توثيق واجهات حوش "الدلال"، أحد الأمثلة التقليدية على عمارة السكن في درنة القديمة، والذي يظهر التكوين العام للواجهة بما فيها الأقواس الحجرية، والنوافذ الشبكية، والأبواب الخشبية ذات الإطارات المنحنية. النموذج التالي (شكل 11) يجسد تصوراً دقيقاً لواجهة سكنية تقليدية، ويراعي في تصميمه الانسجام بين التكوينات المحلية والعناصر المعمارية الرمزية.

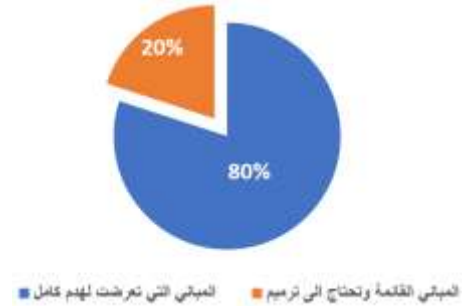
شكل 13. يوضح حجم الأضرار التي لحقت بالمباني القديمة في درنة. المصدر: الباحثين، استناداً إلى تقارير جهاز إدارة المدن التاريخية – فرع درنة (2023) [4].

بعد الانتهاء من جمع البيانات الميدانية وتحليل التقارير الرسمية، أمكن تصنيف الأضرار التي لحقت بالمباني التاريخية في مدينة درنة إلى عدة مستويات تتراوح بين الانهيار الكامل وفقدان بعض العناصر الزخرفية فقط. يهدف هذا التصنيف إلى تحديد الأولويات في عمليات الترميم وإعادة الإعمار، كما يساهم في فهم طبيعة التحديات التقنية والمعمارية المرتبطة بكل نوع من هذه الأضرار. وفيما يلي عرض تفصيلي لأنواع الأضرار الرئيسية التي تم توثيقها: انهيار كامل لبعض الواجهات: لوحظ أن مبانيها بأكملها في مناطق معينة قد جرفتها السيول، تاركة وراءها أراض خاوية أو أطلالا بسيطة. هذه المباني المفقودة تعني اختفاء واجهاتها التراثية كليا، مثل بعض المنازل المطلة على الوادي والتي لم يبق منها سوى الأساسات. في هذه الحالات، إعادة الإعمار ستبدأ من الصفر تقريبا. أضرار إنشائية جسيمة: مبان أخرى بقيت جزئيا لكنها تعرضت لانهيارات في أجزاء من هيكلها. على سبيل المثال، قد تكون انهيارت الحوائط الخارجية الحاملة للواجهة، أو سقط الطابق العلوي وبقي السفلي مع واجهته. هذه المباني تشكل خطورة انهيار لاحق، ما يتطلب دعمها أو تفريغها من العناصر الألية للسقوط كخطوة أولى. واجهاتها المتشقة أو المائلة تحتاج إلى تدعيم عاجل وتوثيق قبل أي إزالة أو إعادة بناء.

تصدعات وتشققات واسعة: هناك عدد كبير من المباني التاريخية التي ظلت واقفة لكنها تعاني من تشققات كبيرة في الجدران وتصدعات في الأقواس أو عند اتصال الجدران بالسقوف. واجهات هذه المباني ربما لا تزال تحمل معظم تفاصيلها، لكنها فقدت تماسكها الإنشائي. هذه الحالات تتطلب تقييما هندسيا دقيقا لتحديد إمكانية الترميم دون هدم، أو وجوب تفكيك أجزاء وإعادة بنائها. في الغالب سيتم تفكيك العناصر الخطرة وإعادة تركيبها بعد تعزيز الأساسات أو الجدران الخلفية.

فقدان العناصر الزخرفية حتى في المباني التي ظلت سليمة إنشائيا نسبيا، فقدان العناصر التفصيلية كان ملحوظا. سقطت العديد من الشرفات الخشبية القديمة بسبب قوة المياه، وتحطمت نوافذ وأبواب تراثية عتيقة كانت مزودة بزخارف حديدية أو خشبية. كذلك تضررت السطوح الخارجية للواجهات بفعل المياه الموحلة، مما أدى إلى تآكل أو تساقط طبقات من الطلاء الجصي التقليدي الذي كان يغطي الجدران، كاشفا أحيانا عن البناء الحجري أو الطوبي تحته. هذه الخسائر "الجزئية" على مستوى التفاصيل تكتسب أهمية خاصة في سياق إعادة الإعمار، لأنها تمثل الملامح الأصلية التي ينبغي استعادتها ليعود للمبنى رونقه التاريخي.

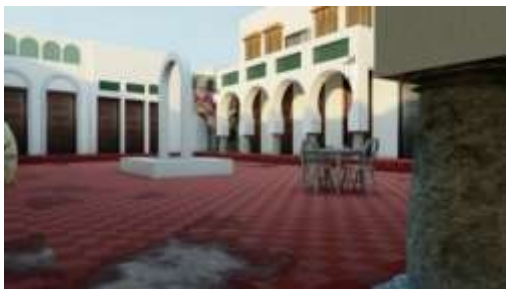
شكل 13. تصور معماري يحاكي عملية إعادة إعمار البياصة الحمراء في درنة، باستخدام عناصر معمارية تقليدية مستوحاة من الطابع المحلي للمدينة القديمة. المصدر: إعداد الباحثين.

تصميم مخططات توجيهية لإعادة الإعمار: يعمل فريق من المماريين على إعداد تصورات أولية لإعادة بناء الواجهات بما يتوافق مع الطراز التقليدي، بالاعتماد على صور ومعلومات موثقة قبل وبعد الكارثة. ومن بين النماذج، رسم واجهة منزل تاريخي منهار بالكامل استنادا إلى صورة قديمة، ليستخدم كمرجع عند التنفيذ. كما يعتزم إعداد كتيب أو كتالوج يشمل أنماط الواجهات التقليدية في درنة وتفصيلها، ليكون مرجعا خلال الإعمار. وفي هذا الإطار، صمم الباحثون تصورا بصريا معماريا لإحياء ساحة البياصة الحمراء باستخدام برامج النمذجة الرقمية (شكل 13)، مستندين إلى خصائص درنة المعمارية كالأقواس الحجرية والنوافذ المشبكة والألوان الهادئة، ما يبرز أهمية المزج بين التراث المعماري والتقنيات الحديثة في إعادة تصميم الفضاءات العامة بعد الكوارث.

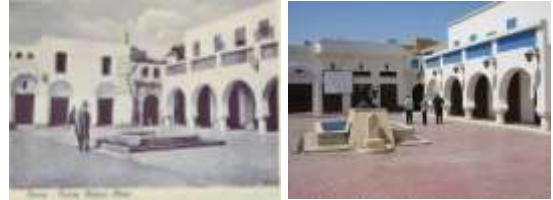
شكل 14. يوضح تغير ملامح المبنى التاريخي (البياصة الحمراء) في مدينة درنة، بين فترتين تاريخيتين متعاقبتين. تظهر الصورة اليسرى مظهر الساحة في الماضي، بينما تظهر اليمنى مظهرها بعد عملية تجديد جزئي. المصدر: الباحثين، بالاستناد إلى أرشيف بصري محلي.

إن التغيير الذي شهدته ساحة "البياصة الحمراء" في مدينة درنة يعكس أهمية التوازن بين الحفاظ على الطابع التاريخي والتحديث المعماري. ويوضح (شكل 14) مقارنة بين مشهد الساحة في فترة تاريخية سابقة وصورتها بعد خضوعها لعملية تجديد، والتي تضمنت بعض التعديلات في الألوان والخامات والعناصر المعمارية. ورغم أن النتيجة الجديدة احتفظت بجزء من العناصر الأصلية، إلا أن تغير بعض التفاصيل الدقيقة أفقد الساحة شيئا من هويتها البصرية المتفردة. وتؤكد هذه الحالة أهمية التوثيق الدقيق والاسترشاد بالصور والخرائط الأرشيفية عند القيام بأي تدخل عمراني في المناطق التاريخية.
