إحياء واجهات المباني التراثية بعد الكوارث: حالة درنة عقب إعصار دانيال وفق المعايير التصميمية للمدن التاريخية

Reviving Heritage Building Façades After Disasters: The Case of Derna Following Storm Daniel in Light of Historic Urban Design Standards

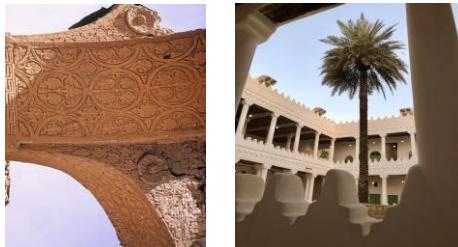
شكل 4. الحلبات الجصية والكرانيش التقليدية كما تظهر في العمارة العربية الإسلامية، توضح التفاعل بين العمال والوظيفة في تصميم الواجهات التاريخية. المصدر: (نماذج إقليمية توقيفية).

من أبرز العناصر الزخرفية التي كانت تضفي هوية بصرية مميزة على واجهات المباني التاريخية في المدن التقليدية، ما يعرف بالحليات الجصبية التي تزيّن الأقواس، والكرانيش أو التفاصيل العلوية التي تحدد مستويات الطوافق وتسمّهم في حالي الواجهة من مياه الأمطار. هذه العناصر، وإن بدت زخرفة في ظاهرها، إلا أنها تحمل وظائف معمارية دقيقة ودلائل جمالية غنية. ويوضح (شكل 4) نماذج من تلك العناصر كما استخدمت في العمارة التقليدية العربية، والتي يمكن الاستئثر منها في إعادة إحياء واجهات درنة التراثية.

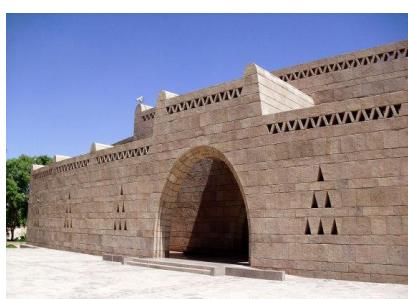
شكل 5. مثال على التصاميم المزخرفية المدمجة ضمن الواجهات المعمارية التقليدية، تظهر استخدام الزخارف الهندسية كجزء من التكوين البنائي. المصدر: (نمذاج إقليمية مستنده من العمارنة القائمة)

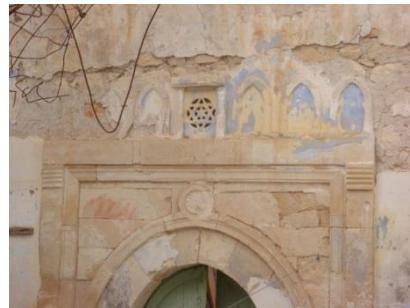
شكل 2. التصاميم الزخرفية في الواجهات المعمارية القديمة بأحد بيوت المدينة القديمة درنة، تظهر انسجام العناصر الجمالية مع مكونات البناء الأصلية. المصدر: الباحثين.

و تعد النقش والزخارف الجصية والحجرية المدمجة في الواجهات التقليدية من أبرز إشكال التعبير الرمزي في العمارة التاريخية. إذ لم تكن مجرد تزيينات شكلية، بل كانت تنقل دلالات متعلقة بالهوية المحلية، والعقيدة، والمكانة الاجتماعية. ويظهر (شكل 2) نموذجاً من هذه الزخارف كما وجدت في أحد بيوت المدينة القديمة بدرنة، حيث تتضاعم الفتحات الهندسية الدقيقة مع قوس المدخل والنقوش الجدارية المحيطة، مما يعكس الخصوصية البصرية للمدينة في علاقتها بالمواد والحرفة والرمزة.

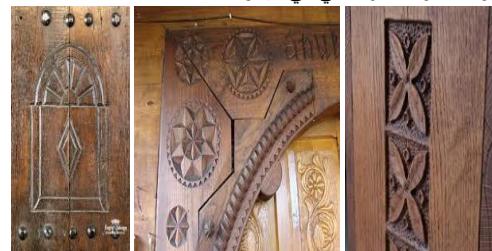
شكل 3. نماذج من الزخارف الخشبية في واجهات المباني التقليدية بمدينة الشارقة، تبرز التفاصيل الهندسية والبنائية المستخدمة في العمارة التراثية. المصدر: الجابري وأخرون. 2022

كما أظهرت دراسة الجابري وأخرين (2022) أن العناصر الزخرفية في واجهات العمارة التقليدية، ولا سيما في منطقة قلب الشارقة، تعدّ تعبيراً بصرياً متذمراً في الثقافة المحلية [12]. أوضحت الدراسة أن هذه الزخارف - خصوصاً البنائية والهندسية المنفذة في الخشب والجص - تتجاوزان البعد الجمالي لتشكل لغة رمزية تنقل رسائل اجتماعية وروحية، وتعكس البيئة المجتمعية التي أنتجتها. وقد مثلت هذه العناصر إحدى السمات البارزة في الواجهات، وهي قريبة من الزخارف المستخدمة تقليدياً في واجهات درنة التاريخية من حيث التقنية والرمزية. ويظهر (شكل 3) نماذج من الزخارف الخشبية التي وردت في دراسة الجابري، والتي نفذت بنقوش دقيقة على الأبواب والنوافذ، وتغير عن مفردات زخرفية ذات طابع هندسي وبنائي، تستخدم للحملة والخصوصية والتعبير الفني في آن واحد.

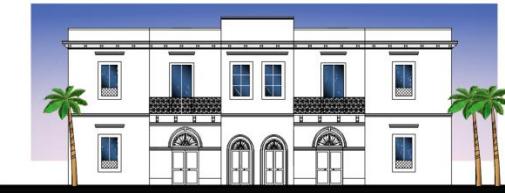
شكل 8. تصور معماري يوضح تفاصيل الواجهات في أحد المباني السكنية متعددة الطوابق في مدينة درنة القديمة (حوش هارون)، ويبين السمات التقليدية مثل الأقواس الحجرية، والنواذن المزخرفة، والتمثال المعماري. المصدر: الباحثين.

طبعها الحميي والمغلق، وتعد الواجهات متعددة الطوابق – مثل "حوش هارون" (شكل 8) – من أبرز الأمثلة، إذ تتجلى فيها عناصر مثل التمثال، والنواذن المزخرفة، والأبواب المقوسة. يوضح هذا النموذج خصائص معمارية دقيقة يمكن الاستفادة منها في توثيق الهوية البصرية وإعادة الإعمار. النواذن مرتفعة ومدعمة بعناصر توفر الخصوصية والتلوية، كما يوضح (شكل 9) نماذج حقيقة ومفترحة للنوادن التقليدية التي تجمع بين الجمالية ومتطلبات المناخ والخصوصية. أما الأبواب الخشبية الثقيلة فتفتح مباشرة على الشارع، عبرة عن الطابع المتوسطي الإسلامي في الفصل بين الخاص والعام. ووفق توثيق محلي قديم: "كانت درنة، ولا تزال، مدينة تخطبك من شرفاتها الخشبية، وأبوابها الحجرية، وظلال المجاز الصوفي الذي يربط البيوت بهدوء".

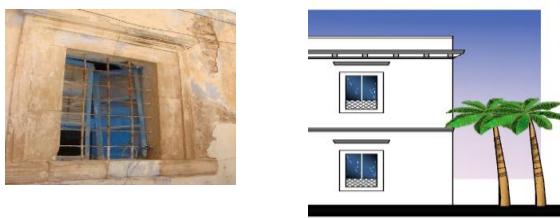
شكل 9. نماذج مختلفة للنوادن في واجهات المباني التاريخية بالمدينة القديمة درنة، تظهر التباين في المقاسات والتفاصيل الحجرية والحديدية التي تميز الطراز المحلي. المصدر: الباحثين.

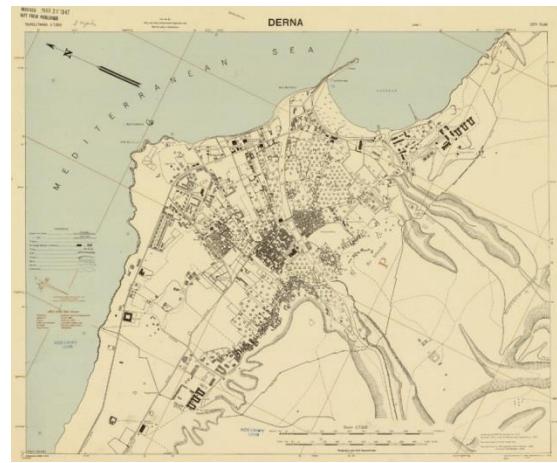
شكل 6. خريطة لمدينة درنة كما ظهرت سنة 1943، تبين موقع المدينة القديمة ضمن حدود المدينة. المصدر: Archives of American Geographical Society Library, University of Wisconsin-Milwaukee.

تقع المدينة القديمة في وسط درنة شمال شرق ليبيا، بمحاذة وادي درنة، وتعد القلب التاريخي للمدينة. وهي من أكثر المناطق التي تضررت نتيجة الفيضانات. وتبرز الخرائط التاريخية من منتصف القرن العشرين النسيج العمراني الأصلي للمدينة، مما يسمى في توضيح الامتداد المعماري قبل وقوع الكوارث الحديثة (شكل 6). كما تبين الخرائط التحليلية الحديثة، التي أعدتها منظمة MapAction بالتعاون مع وكالات تابعة للأمم المتحدة، نطاق المنطقة المتضررة في المدينة القديمة عقب كارثة إعصار دانيال (شكل 7).

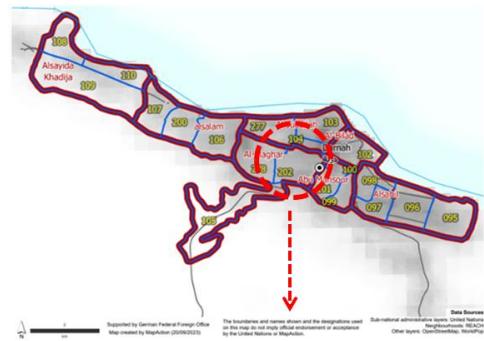
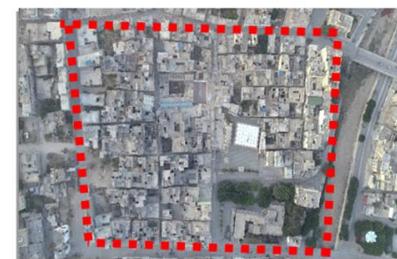
شكل 7. خريطة توضح الحدود المكانية للمدينة القديمة بدرنة، والمناطق المتأثرة بالفيضانات ضمن نطاق الدراسة. المصدر: MapAction & United Nations Agencies, 2023.

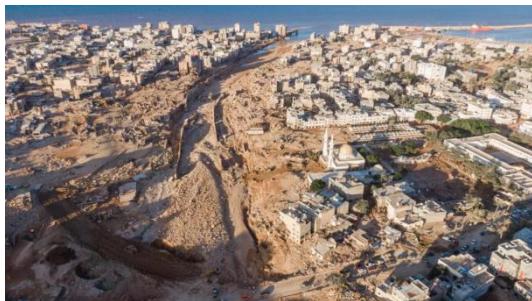
شكل 12. يوثق مشاهد من مدينة درنة بعد مرور عام على فيضانات إعصار دانيال، حيث لا تزال آثار الكارثة واضحة في البنية التحتية والمباني المتضررة. المصدر: فرانس 24، 10 سبتمبر 2024.

أشارت التقارير الميدانية إلى:

دمار كامل في أكثر من 50% من المدينة.

تضارب أو اخفاء عالم معمارية أساسية، مثل ضريح الصحابة والجامع العتيق.

اختفاء كلي لواجهات شوارع بأكملها في مناطق مثل "سوق الظلام" و"حي البياضة الحمراء".

تساقط الزخارف الجصية وانهيار الأقواس والشبابيك الخشبية (تقارير محلية، 2023) [4].

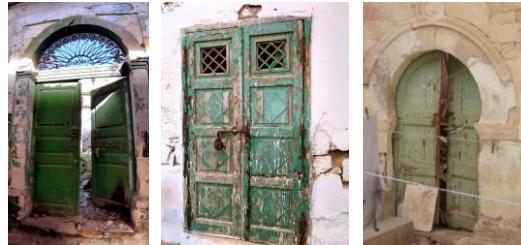
شكل 10. نماذج من الأبواب الخشبية التقليدية في المباني التاريخية بالمدينة القيمة درنة، تظهر تنوع التفاصيل الخزفية واستخدام الأقواس الحجرية، وتعكس الخصوصية الجمالية والرمزية الاجتماعية للعمارة المحلية. المصدر: الباحثون.

وتعد الأبواب الخشبية المزخرفة من أكثر العناصر المعمارية تميزاً في واجهات المباني التاريخية بمدينة درنة، حيث تجمع بين البساطة المتنفسة والرمزية العالمية، وتعكس المكانة الاجتماعية والذوق الجمالي لصاحب البيت. وبين (شكل 10) نماذج واقعية لأبواب تراثية باقية من المدينة القديمة، توضح تنوع تصايلها، من الأقواس الحجرية إلى زخارف الحديد المشغول، ومكان القفل والمزلق. هذه الأبواب تعد من العناصر التي ينبغي بذلها جهوداً لإعادة إنتاجها في مشاريع الإحياء المعماري.

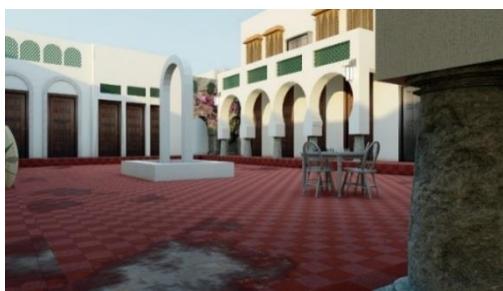
شكل 13. تصور معماري يحاكي عملية إعادة إعمار البياصة الحمراء في درنة، باستخدام عناصر معمارية تقليدية مستوحاة من الطابع المحلي للمدينة القديمة. المصدر: إعداد الباحثين.

تصميم مخططات توجيهية لإعادة الإعمار: يعمل فريق من المعماريين على إعداد تصورات أولية لإعادة بناء الواجهات بما يتوافق مع الطراز التقليدي، بالإضافة إلى صور ومعلومات موئلة قبل وبعد الكارثة. ومن بين النماذج، رسم واجهة منزل تاريخي منهار بالكامل استناداً إلى صورة قديمة، ليستخدم كمرجع عند التنفيذ. كما يعتزم إعداد كتيب أو كتاب تالوغ يشمل أنماط الواجهات التقليدية في درنة وتفاصيلها، ليكون مرجعاً خالل الإعمار. وفي هذا الإطار، صمم الباحثون تصوراً بصررياً معماريًا لإحياء ساحة البياصة الحمراء باستخدام برنامج المنفذة الرقمية (شكل 13)، مستعينين إلى خصائص درنة المعمارية كالآقواس الحجرية والنواذير المثلثة والألوان الهادئة، مما يبرز أهمية المزج بين التراث المعماري والتقنيات الحديثة في إعادة تصميم الفضاءات العامة بعد الكوارث.

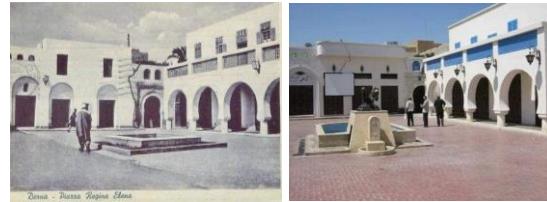
شكل 14. يوضح تغير ملامح المبني التاريخي (البياضة الحمراء) في مدينة درنة، بين قرتين تاريخيتين متلاقيتين. تظهر الصورة اليسرى مظهر الساحة في الماضي، بينما تظهر اليمنى مظهراًها بعد عملية تجديد جزئي. المصدر: الباحثين، بالإضافة إلى أرشيف بصري محلي.

إن التغيير الذي شهدته ساحة "البياضة الحمراء" في مدينة درنة يعكس أهمية التوازن بين الحفاظ على الطابع التاريخي والتحديث المعماري. ويوضح (شكل 14) مقارنة بين مشهد الساحة في فترة تاريخية سابقة وصورتها بعد خضوعها لعملية تجديد، والتي تضمنت بعض التعديلات في الألوان والخامات والعناصر المعمارية. ورغم أن النتيجة الجديدة احتفظت بجزء من العناصر الأصلية، إلا أن تغير بعض التفاصيل الدقيقة أفقد الساحة شيئاً من هويتها البصرية المتميزة. وتؤكد هذه الحالة أهمية التوثيق الدقيق والاسترشاد بالصور والخرائط الأرشيفية عند القيام بأي تدخل عمراني في المناطق التاريخية.
