دراسة معمارية وتاريخية لتقييم الكفاءة التشغيلية لسد وادي كعام في مواجهة تأثيرات التغير المناخي

An architectural and historical study to evaluation the operational efficiency of the Wadi Kaam Dam in the face of the effects of climate change

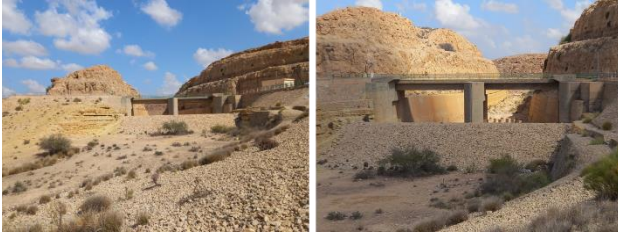
شكل 4 أ، ب. المفيض.

ب. المفيض (SPILL WAY): يعتبر هذا المنشأ من ملحقات السد، وهو يشكل صمام الأمان بالنسبة للسد الرئيسي، كما في (شكل 4 أ. ب) إذ إن وظيفته الرئيسية هو التخلص من كميات المياه الزائدة إذا ما تجاوز منسوب المياه بحيرة التخزين منسوب (+75) بالنسبة لمنسوب سطح البحر، وهو منسوب التخزين العادي، ويبلغ تصرفه الأقصى 3م830 / ثانية وطوله 35 مترًا، وارتفاعه (9.5 م)، منسوب ارضيته (+71) فوق مستوى سطح البحر، ويقع المفيض بالجهة اليمنى من الوادي، وهو من النوع ذو البوابة، وهو منشأ خرساني في مكان عميق بالجبل ذو مجرى صرف يعبر المنطقة الصخرية وينتهي إلى أخدود ليصل بالمياه مرة أخرى إلى الوادي الرئيسي خلف السد، يفصل بينه وبين بحيرة السد منشأ يسمى (قم المفيض (SPILL WAY MOUTH) يبعد مركزه عن مركز المفيض (22 م) ويبلغ طوله افقياً (28 م) وعرضه عند القاعدة (26.50 متر)، وارتفاعه (4.50 م)، وهو عبارة عن طبقة من الطين الغريني المتجانس لها ميول من الجانبين، تليها طبقة ترشيح من الحصى تليها طبقة حماية الميول عبارة عن دكة حجرية (احجار البراب)، وقد روعي في تصميم المفيض أن يكون مناسباً لأداء وظيفته لتصريف المياه الفائضة خلال الزمن المحدد. [1]، [6]، [8]

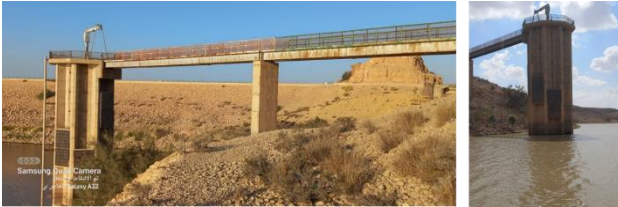
شكل 5 أ، ب. برج المآخذ وماسورة الصرف.

ج. برج المآخذ وماسورة المخرج (INTAKE TOWER & BOTTOM OUTLET): برج المآخذ هو منشأ من الخرسانة المسلحة تم بنائه أمام السد بالجانب الايمن من بحيرة السد بارتفاع (34.50 م) مقطعه الأفقي ثماني الشكل، يبلغ قطر تجويفه الداخلي (4.20 م)، مُزود بثماني فتحات موزعة على الاضلاع الثمانية للبرج ذات مناسيب مختلفة موزعة من الاسفل الى الاعلى، ومركب على كل منها بوابة تدار ميكانيكياً بشكل يدوي (MANUALLY) بواسطة روافع يدوية (HAND OPERATED HOIST)، ورافعة دوارة (ROTARY CRANE) وذلك لفتح وقفل البوابات للتحكم في كمية المياه التي تنساب من بحيرة التخزين أمام السد، أو لتفريغ الخزان في الحالات الطارئة (شكل 5 أ، ب)، ويتصل بالبرج عند أسفله ماسورة من الصلب قطر (2 م) تنتهي بفرع يصل إلى غرفة الصمامات وحوض التهتدة خلف السد، وفرع آخر هو ماسورة من الصلب قطر (1 متر) بصمام متصلة بخط مواسير الري الرئيسي الموصل إلى المنطقة (أ) ومحطة الضخ (رقم 2) بمشروع كعام الزراعي، كما يمكن الوصول الى اعلى البرج عن طريق جسر حديدي بعرض (2 م) محمل على اعمدة وقواعد خرسانية، وذلك حتى يمكن فتح وقفل بوابات التصريف يدويا من اعلى البرج. [1]، [6]، [8]

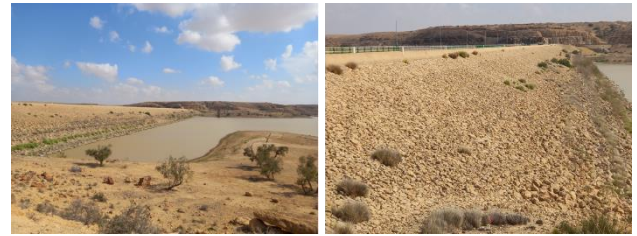
شكل 3 أ، ب. جسم سد وادي كعام.

أ. جسم السد (THE DAM): ويمثل جسم السد الجزء الرئيسي للسد الذي يحجز كمية المياه المتدفقة عبر مجرى الوادي في بحيرة السد كما في (شكل 3 أ. ب) ويبلغ ارتفاع جسم السد (50 م) من اسفل طبقة التأسيس الى اعلى نقطة التي تعادل منسوب (+80.50 م) فوق مستوى سطح البحر، بينما يبلغ ارتفاعه من ارضية بحيرة السد (34.50 متر).

ويتكون جسم السد من عدة طبقات اهمها طبقة التأسيس والتي هي عبارة عن كابيونات من الحجارة المرصوفة، وفوقها طبقة القلب المنيع والتي هي عبارة عن طبقات مدموكة من الطين الغريني المتجانس عديم النفاذية (ذات ميل في الاتجاهين) تليها من جهة بحيرة السد طبقة الردم، تليها طبقة الترشيح الاولى من الرمل ثم طبقة الترشيح الثانية من الحصى ثم تليها طبقة حماية الميول وهي عبارة عن دكة حجرية مكونة من حجارة صخرية كبيرة الحجم (البراب)، اما من الجهة الخلفية لجسم السد فتليها طبقة القلب طبقتي الترشيح الاولى من الرمل والثانية من الحصى، ثم تليها طبقة الردم ذات الميول، تليها طبقة من الحصى المتدرج لحماية الميول في الجهة الخلفية للسد، وقد تم اختيار هذا الطراز من السدود لأنه يعتبر الطراز الوحيد الذي يتلاءم مع هذا المكان، حيث تتوفر مواد بنائه في نفس الموقع، وهي المواد الرئيسية المتجانسة لإنشاء جسم السد وجهاز التحكم في المياه، وكذلك توفر المواد التي سوف تستعمل للمحافظة على ميول السد. ولحماية جسم السد ضد التآكل والانجراف فقد وضعت طبقة من المصافي خلف النواة، أما في الأمام فتوجد طبقة من الصخور في الجزء العلوي وطبقة من الردم المضغوط؛ وذلك لحماية المنشأ من الأضرار التي تنشأ نتيجة لانخفاض السرب لمنسوب المياه بحوض التخزين. [6]، [8]

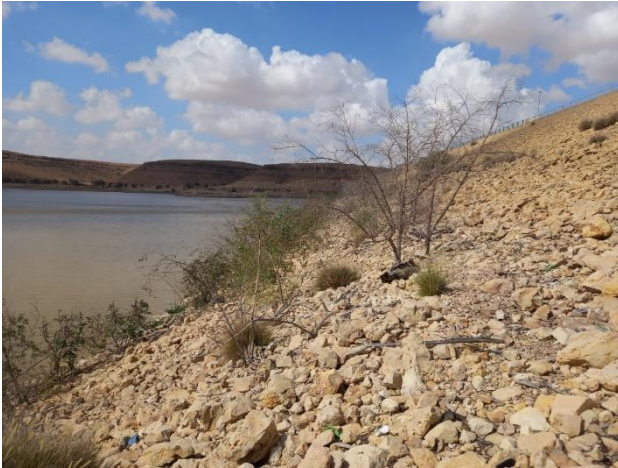
ج. وجود تصدع بالكثف الايمن للسد ووجود انجرافات وانهيار لحجارة الجبل يمين السد، ووجود تسرب للمياه من البحيرة الى الجهة الخلفية للسد كما هو موضح في (شكل 7 أ) و (شكل 7 ب).

شكل 7 أ. انهيار في طبقة حماية الميول الصخرية من جهة بحيرة السد.

1/ انهيار في طبقة حماية الميول الصخرية من جهة بحيرة السد (تحرك الاحجار من امكانها).

1-16. اجراء اعمال الصيانة اللازمة لجسم السد والمتمثلة في معالجة وصيانة طبقة الترشيح الثانية من الجص، ومعالجة وصيانة طبقة الدكة الحجرية (احجار الربراب) المستعملة لحماية الميول بجسم السد من جهة خزان السد وذلك بازالة النباتات والاشجار من على جسم السد وتوريد وعمل الدكة الحجرية وفق المواصفات الفنية الصحيحة.

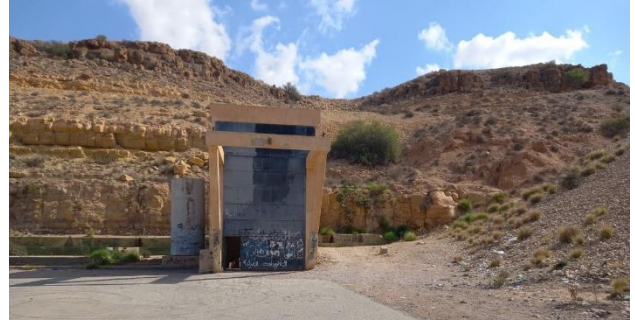
توجد حجرة الصمامات في مجرى الوادي خلف سد وادي كعام وهي حجرة توجد بها صمامات مركبة على ماسورة الصرف الرئيسية القادمة من برج المآخذ، كما في (شكل 6) ويتم عن طريقها توزيع المياه القادمة من خزان السد اما الى حوض التهتدة او الى المنطقة (أ) ومحطة الضخ (رقم 2) بمشروع كعام الزراعي، ويتم التحكم في هذه الصمامات عن طريق معدات ميكانيكية ولوحات كهربائية.

شكل 6. حجرة الصمامات وحوض التهدة.
المصدر: الباحثان، 2023

ويوجد حوض التهدة بجانب غرفة الصمامات من الجهة الشمالية وهو حوض خرساني يستقبل المياه القادمة من بحيرة خزان السد عن طريق ماسورة الصرف المتصلة ببرج المآخذ عندما يتم تصريف وانسياب المياه من خزان السد في الحالات الطارئة او عندما يراد تصريف كميات من المياه وفق الحاجة، كما تتصل ماسورة الصرف ماسورة بقطر (1 م) بجانب حجرة الصمامات يتم عن طريقها توصيل مياه الري الى محطة الضخ رقم 2 والمنطقة أ بمشروع وادي كعام الزراعي، ويتم التحكم بها ميكانيكياً عن طريق الصمامات المركبة على ماسورة الصرف. [1]، [6]، [8]

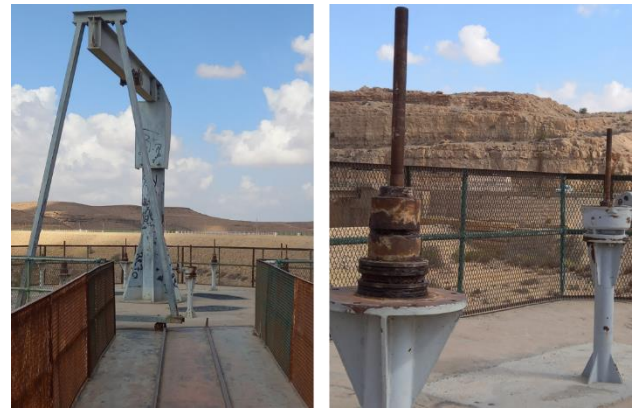
1/ وقف وعطل بوابات المأخذ المستعملة في تصريف وانسياب كميات المياه من البحيرة الى غرفة الصمامات وحوض التهئة او الى المنطقة (أ) ومحطة الضخ (رقم 2) بمشروع كعم الزراعي، وذلك نظرا لتلف وعطل الروافع اليدوية (HAND OPERATED HOIST)، والرافعة الدوارة (ROTARY CRANE) الموجودة اعلى البرج، كما في (شكل 9 أ).

ب) والتي يتم بواسطتها التحكم في فتح وقلق البوابات، وبالتالي فان برج المأخذ وماسورة صرف المياه متوقفة عن العمل منذ سنوات ويجب صيانة واصلاح الاعمال الميكانيكية الخاصة بالبرج وماسورة الصرف.

شكل 9 أ، ب. تلف وعطل الروافع اليدوية والرافعة الدوارة المستعملة في فتح وقلق البوابات ببرج المأخذ وماسورة الصرف. المصدر: الباحثان، 2023

4-16. صيانة وتصليح نظام تشغيل بوابات الصرف الموجودة ببرج المآخذ وماسورة الصرف، وذلك بصيانة الروافع اليدوية والرافعة الدوارة الموجودة اعلى البرج والمستعملة في التحكم في فتح وقفل بوابات التصريف والري يدوياً، او توريد وتركيب نظام تحكم آلي لتشغيل البوابات حتى تؤدي عملها بشكل جيد في اعمال الري والتصريف، وكذلك صيانة واصلاح مسطرة قياس القراءات اللازمة لقراءة منسوب المياه بالسد.

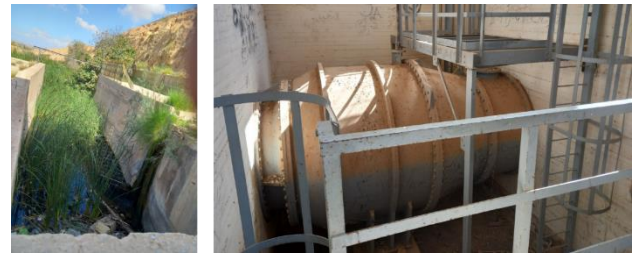
1/ عطل الصمامات والمعدات الميكانيكية والكهربائية الموجودة بحجرة الصمامات خلف السد كما في (شكل 10 أ) والتي يتم بواسطتها استقبال كميات المياه المتدفقة من بحيرة السد وبرج المأخذ عن طريق ماسورة الصرف، وتوزيعها اما الى حوض التهئة او الى المنطقة (أ) ومحطة الضخ (رقم 2) بمشروع كعم الزراعي.

ب. نمو النباتات والأشجار بحوض التهئة ووجود كميات من الاتربة والمخلفات بداخله مما يجعله يحتاج الى اعمال التنظيف والصيانة كما في (شكل 10 ب).

شكل 10 ب. نمو النباتات والأشجار ووجود كميات من الاتربة والمخلفات بحوض التهئة بداخله المصدر: الباحثان، 2023

شكل 10 أ. عطل الصمامات والمعدات الميكانيكية والكهربائية الموجودة بحجرة الصمامات المصدر: الباحثان، 2023

6-16. صيانة وتصليح الاعمال الميكانيكية واللوحات الكهربائية بحجرة الصمامات، وذلك للتحكم في تصريف المياه القادمة من برج المآخذ عن طريق ماسورة الصرف سواء بتصريف المياه الزائدة إلى حوض التهذنة او بتوصيل المياه من البحيرة إلى المناطق الزراعية بمشروع وادي كعام الزراعي.

7-16. صيانة وتنظيف حوض التهذنة الملحق بماسورة الصرف بعد حجرة الصمامات، وذلك بازالة النباتات والمخلفات من الحوض حتى يؤدي الغرض المنشأ من اجله بالكفاءة المطلوبة.
