# تدهور قوة الترابط بين الخرسانة و GFRP تحت تأثير المعالجة الحرارية

هاجر فتحي محمد  
قسم الهندسة المدنية، جامعة عمر المختار  
البيضاء - ليبيا  
hajer.mohamed@omu.edu.ly

عمر رمضان الزروق  
قسم الهندسة المدنية، جامعة عمر المختار  
البيضاء - ليبيا  
omerelzaroug@yahoo.com

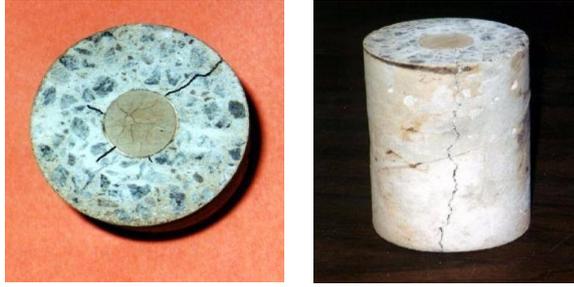
شكل 1: التشقق الحراري الناتج عن التمدد العرضي لقضيب GFRP

الخرسانة مادة إنشائية شائعة الاستخدام في صناعة التشييد ويعزي ذلك بشكل كبير إلى خواصها الميكانيكية المتميزة والتي من أهمها مقاومتها العالية للانضغاط. تتعرض الخرسانة للتشققات نتيجة عدة أسباب من أهمها التحميل الزائد، الزحف تحت الحمل المستمر، الانكماش، تآكل حديد التسليح، أخطاء البناء، الإجهادات الناتجة عن الحرارة. كما تحدث أيضا التشققات نتيجة الاختلاف بين معامل التمدد الحراري للخرسانة وقضبان الألياف الزجاجية (GFRP). حيث إن معامل التمدد العرضي لقضبان الألياف الزجاجية أكبر ثلاث مرات من معامل التمدد العرضي للخرسانة. عند تعرض الخرسانة المسلحة بقضبان الألياف الزجاجية (GFRP) لدرجات حرارة مرتفعة ينتج عنها إجهادات حرارية حول قضيب GFRP مما يؤدي إلى حدوث تشققات تقلل من قوة الترابط بين الخرسانة وقضيب GFRP والمتانة للأعضاء الإنشائية (شكل 1) [1].

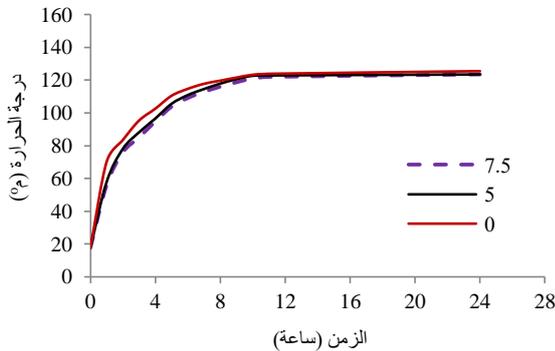
شكل 7: توزيع درجات الحرارة داخل وخارج النموذج

يوضح الشكل 7 منحنيات درجات الحرارة المقاسة من الحساسات الحرارية الأربعة (رقم 1، 2، 3، 4، شكل 6) مع الزمن لمدة 24 ساعة لاختبار الحرارة عند 120 م°، ونفس الخطوات تمت مع اختبار الحرارة عند 40 و 80 م°. نلاحظ من الشكل 7 أن الزيادة في درجات الحرارة لجميع الحساسات الحرارية كانت غير خطية حتى 10 ساعات من

التسخين واعطت نفس شكل المنحنى تقريباً. وهذا يرجع إلى أن تسخين العينة كان من الجوانب الأربعة وقرارات الحرارة سجلت بعد كل ساعة. كما نلاحظ أيضاً من الشكل أنه بعد تقريباً 10 ساعات من التسخين فإن درجات الحرارة في الحساسات الحرارية (رقم 1، 2، 3، 4) زادت بشكل خطي تقريباً. ويفسر ذلك إلى أن درجة التسخين المطلوبة 120 م° تم الوصول إليها بعد 10 ساعات من التسخين ومن ثم تركت العينة في الفرن لمدة 24 ساعة مما أدى إلى توحيد درجة الحرارة في جميع أنحاء النموذج الخرساني المسخن.

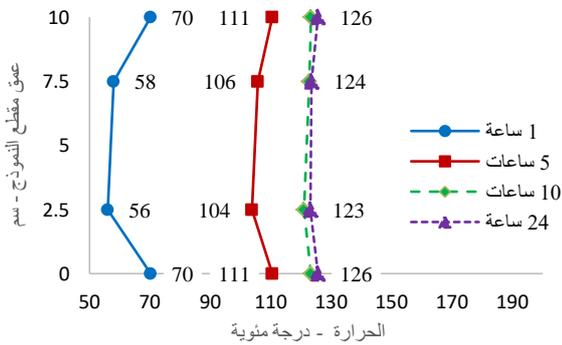
يوضح الشكل 8 توزيع درجات الحرارة غير الخطية على طول عمق النموذج (شكل 6) في أوقات مختلفة من التسخين (1 و 5 و 10 ساعات). درجات الحرارة المقاسة على الأسطح الخارجية (السطح السفلي والعلوي عند منسوب 0 و 10 سم، رقم 2 و 1 على التوالي، شكل 6) كانت أكبر بقليل من درجات الحرارة الداخلية عند منسوب 5 و 7.5 سم (رقم 4 و 3 على التوالي، شكل 6) وذلك لأن الأسطح الخارجية تكتسب الحرارة مباشرةً بواسطة كل من الإشعاع والحمل الحراري، بينما اكتسبت الحساسات الحرارية الداخلية رقم 3 و 4 الحرارة عن طريق التوصيل. كما لوحظ من الشكل 8 بأن هناك تباين في درجات الحرارة المسجلة في كل وقت (مثلاً عند 1 ساعة و 5 ساعات) وهذا يرجع لعدة عوامل منها: (1) مقدار درجة الحرارة الأولية، (2) معدل زيادة درجة الحرارة و (3) الوقت المستغرق لكل زيادة في درجة الحرارة. درجات الحرارة غير الخطية داخل جسم الخرسانة قد ينتج عنها إجهادات شد مما يسبب في ظهور تشققات حرارية داخلية إذا كان إجهاد الشد المتولد من الحرارة أكبر من إجهاد الخرسانة، وهذه التشققات الحرارية قد تؤدي إلى التقليل من خواص الخرسانة.

شكل 8: توزيع درجات الحرارة غير الخطية على طول عمق النموذج

أن الأبخرة التي تتمدد داخل الخرسانة نتيجة ارتفاع حرارة الماء الحر في الخرسانة تسبب إجهادات داخلية يمكن أن تقلل من مقاومة الانضغاط ما بين درجتي 60 و 90 °م وبعدها تستعيد الخرسانة قوتها عند 100 °م عندما تفقد كل ماؤها [9]. وكذلك درجات الحرارة غير الخطية (شكل 8) داخل جسم الخرسانة يولد إجهادات شدة حرارية تؤدي الي ظهور تشققات داخلية اذا كان إجهاد الشد المتولد من الحرارة أكبر من إجهاد الخرسانة، وهذه التشققات الحرارية قد تؤدي الي التقليل من مقاومة الانضغاط. كما لوحظ من الشكل 12 أن مقاومة الانضغاط تزداد مع إضافة ألياف الحديد في جميع درجات الحرارة. ويرجع السبب في ذلك الي استخدام الألياف الحديد والتي تزيد من مقاومة الانضغاط بحوالي 4-19% [10].

يوضح الشكل 16 تأثير درجات الحرارة على سرعة الموجات فوق الصوتية لنماذج الخرسانة العادية (بدون ألياف حديدية). يظهر في الشكل 16 أن سرعة الموجات فوق الصوتية تتناقص بشكل غير خطي مع زيادة درجات الحرارة. وكما ذكر سابقاً، درجات الحرارة غير الخطية (شكل 8) داخل جسم الخرسانة ينتج عنها إجهادات شد تؤدي إلى ظهور تشققات داخلية إذا كان إجهاد الشد الحراري أكبر من إجهاد الخرسانة، وهذه التشققات الحرارية تؤدي إلى تقليل من سرعة الموجات فوق الصوتية. كما أن ارتفاع درجات الحرارة يتسبب في تغيرات فيزيائية وكيميائية في كتلة الخرسانة منها تبخر الماء وجفاف المركبات الكيميائية وعدم التوافق الحراري بين عجينة الاسمنت والركام [12]، وهذه العوامل تؤثر أيضاً على تقليل سرعة الموجات فوق الصوتية.

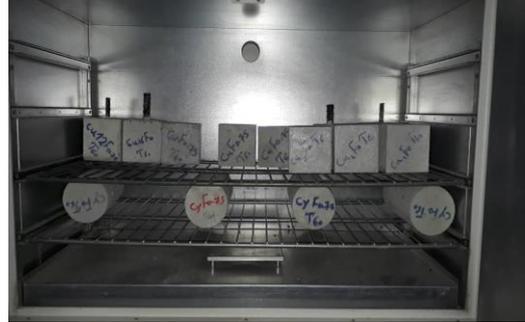
بعد الصب، تمت تغطية النماذج بخيش مبلل وتركت لمدة 24 ساعة في القالب عند  $20 \pm 2$  درجة مئوية (درجة حرارة المختبر). بعد 24 ساعة، تمت إزالة النماذج من القالب وحفظها في الماء لمدة 28 يوم عند 20 درجة مئوية. بعد المعالجة سخنت النماذج في الفرن لمدة 24 ساعة لكل نوع من درجات الحرارة المختلفة (40، 80، 120 م°)، ثم تركت لتبرد لمدة 24 ساعة (الشكل 4).

شكل 4: نماذج معرضة لدرجات الحرارة في الفرن

عرضت نماذج الخرسانة العادية والحاوية على الألياف الحديدية لثلاثة 3 درجات حرارة مختلفة وهي 40، 80، 120 م° من الجوانب الأربعة بواسطة الفرن الكهربائي (شكل 4). تم قياس درجات الحرارة على أعماق مختلفة داخل جسم النماذج الخرسانية بواسطة الحساسات الحرارية المتصلة بجهاز قياس درجات الحرارة (شكل 5). تم استخدام أربعة حساسات حرارية من الأسلاك الدقيقة، اثنان تم وضعهما خارجياً على السطح العلوي والسفلي (رقم 1 و 2 على التوالي) والثالث والرابع تم زرعهما داخل جسم الخرسانة في موقعين مختلفين ويبعدان عن بعضهما بمسافة 5 سم و كما هو موضح في الشكل 6. سمح هذا الترتيب للحساسات الحرارية بتحديد توزيع درجات الحرارة على طول عمق المقطع الخرساني وللتحقق من توحيد درجة الحرارة في جميع أنحاء النموذج الخرساني المسخن. تمت حماية أطراف الحساسات الحرارية لتجنب أي اختراق للرطوبة والأضرار الناجمة أثناء صب النماذج.

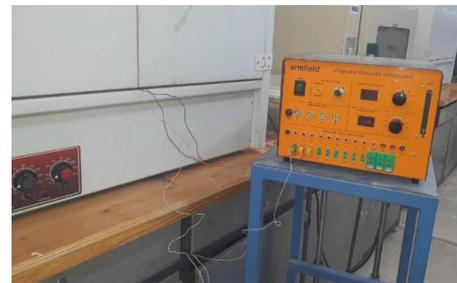
شكل 5: جهاز قياس درجات الحرارة

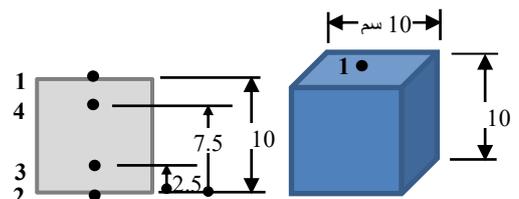
شكل 6: توزيع الحساسات الحرارية داخل وخارج النموذج

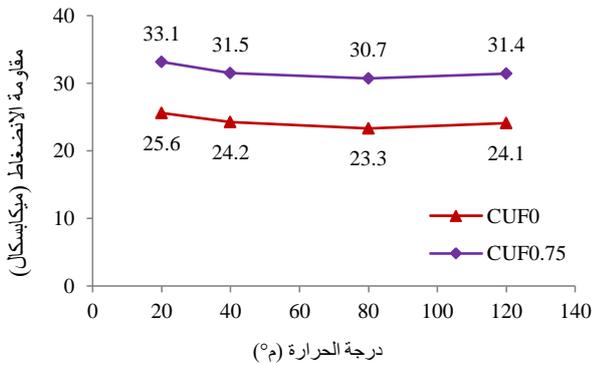
شكل 12: تأثير درجات الحرارة على مقاومة الانضغاط

يوضح الشكل 12 مقاومة الانضغاط لنماذج الخرسانة المعرضة لدرجات الحرارة المختلفة (40 ، 80 ، 120 °م). نلاحظ من الشكل أن مقاومة الانضغاط تقل لكل من نماذج الخرسانة العادية (CUF0) والنماذج المحسنة بالألياف الحديد (CUF0.75) إلي درجة الحرارة تقريباً 80 °م، بعدها تزداد مقاومة الانضغاط قليلاً عند درجة الحرارة 120 °م. تمت ملاحظة هذه النتائج أيضاً في بعض الدراسات السابقة [3 & 4].

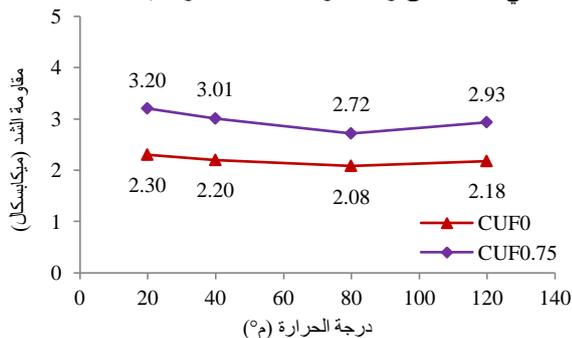
يوضح الشكل 13 تأثير درجات الحرارة على مقاومة الشد الانشطاري للنماذج الخرسانة لكل من الخرسانة العادية (CYF0) والمعززة بالألياف الحديدية (CYF0.75). عند درجات الحرارة 40 و 80 °م تقل مقاومة الشد لجميع النماذج الخرسانية العادية والمحسنة بالألياف ، بينما عند درجة حرارة 120 °م ترتفع مقاومة الشد إلى 2.18 و 2.93 ميكاسبكال على التوالي مقارنة بقيمة مقاومة الشد عند درجة الحرارة 80 °م. ومع ذلك فإن قيم مقاومة الشد لا تزال أقل من قيم النماذج المرجعية 2.3 و 3.2 ميكاسبكال على التوالي.

شكل 13: تأثير درجات الحرارة على مقاومة الشد الانشطاري

أظهرت جميع النماذج الخرسانية التي تحتوي على ألياف الحديد (CYF0.75) مقاومة شد أعلى في جميع درجات الحرارة (40 ، 80 ، 120 °م) مقارنةً بنماذج الخرسانة العادية CYF0 (شكل 13). ويرجع السبب إلى زيادة الترابط بين مكونات الخلطة الخرسانية بإضافة الألياف والتي بدورها تزيد من مقاومة الشد وتؤخر من ظهور التشققات [6]. الشكل 14 يوضح تأثير الألياف الحديدية على نوع الانهيار في الأسطوانات الخرسانية تحت تأثير اختبار الشد الانشطاري. لوحظ عند حمل الانهيار حدوث انشطار كامل للعينة المرجعية الغير حاوية على الألياف وكذلك نماذج الخرسانة العادية المعرضة لدرجات الحرارة (40 ، 80 ، 120 °م)، بينما جميع النماذج الحاوية على الألياف الحديدية لم يحدث بها انفصال بالرغم من تشققها واستمرت متماسكة نتيجة تأثير الألياف التي عملت على ربط مكونات الخلطة الخرسانية.

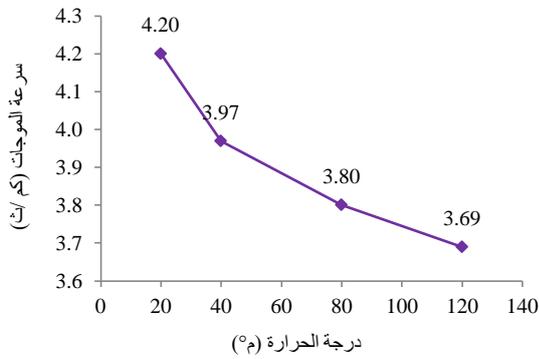
شكل 16: تأثير الحرارة على سرعة الموجات فوق صوتية

لم يتم عرض نتائج سرعة الموجات فوق الصوتية للنماذج المحسنة بألياف الحديد لأنها لا تعطي نتائج دقيقة، ويمكن تفسير هذا السلوك إلى أن السرعة في المعادن تكون أسرع منها في المواد غير المعدنية [13].

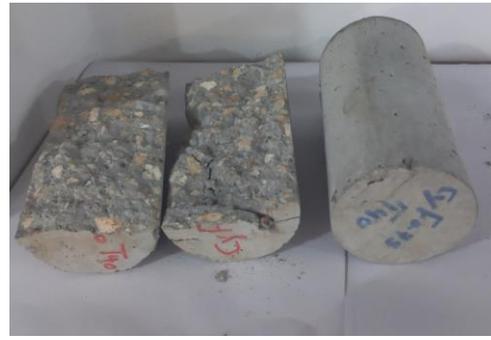
شكل 14: النماذج بعد التعرض لدرجات الحرارة والاختبار

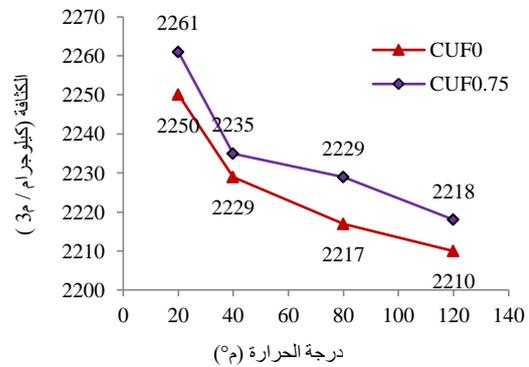
يوضح الشكل 15 تأثير درجات الحرارة على الكثافة لكل من نماذج الخرسانة العادية والمعززة بالألياف الحديدية. نلاحظ من الشكل أن كثافة النماذج التي لا تحتوي على ألياف الحديد (CUF0) تقل مع زيادة درجات الحرارة مقارنة بالعينة المرجعية (2250 كجم/م<sup>3</sup>). ويرجع السبب في ذلك إلى الجفاف العالي لهيدروكسيد الكالسيوم في الاسمنت وكذلك نتيجة تبخر الماء مع ارتفاع درجات الحرارة [11]. من الشكل أيضاً تبين بأن النماذج التي تحتوي على ألياف الحديد (CUF0.75) كثافتها أعلى من نماذج الخرسانة العادية CF0 عند جميع درجات الحرارة (40، 80، 120 م°)، وهذا نتيجة لوزن الألياف الحديدية بالنماذج.

شكل 15: تأثير الحرارة على كثافة الخرسانة

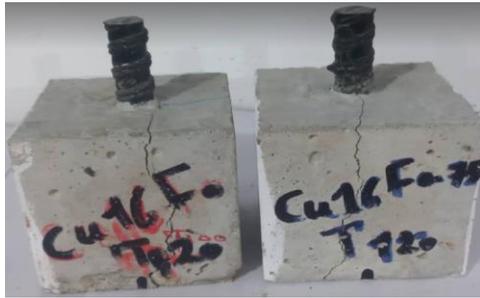
شكل 20: نوع الانهيار بالنماذج بعد التحميل

شكل 20 يبين نموذجين من الخرسانة العادية والحاوية على الياف الحديد (CU16F0T120) و (CU16F0.75T120) بعد التسخين عند درجة حرارة 120 م° وبعد التحميل، على التوالي. نلاحظ من الشكل 20 ظهور تشققات بالنموذجين على طول عمق المكعب وذلك نتيجة تأثير درجة الحرارة المرتفعة. فشل النموذجين عند حمل صغير جدا (2.3 و

3.4 كيلو نيوتن، شكل 18)، على التوالي، مقارنة بالنماذج المعرضة لدرجات حرارة (20، 40، 80 م°). ويرجع تلييل ذلك إلى السبب الرئيسي وهو تسخين النماذج عند درجة 120 م° كان أعلى من درجة حرارة انصهار مادة البوليمر (115 م°) والتي تسببت في تلف التوتوات الموجودة على سطح القضيب وبذلك تدمر قوة الترابط الميكانيكية بين الخرسانة و GFRP، وبالإضافة إلى الأسباب المذكورة سابقاً.

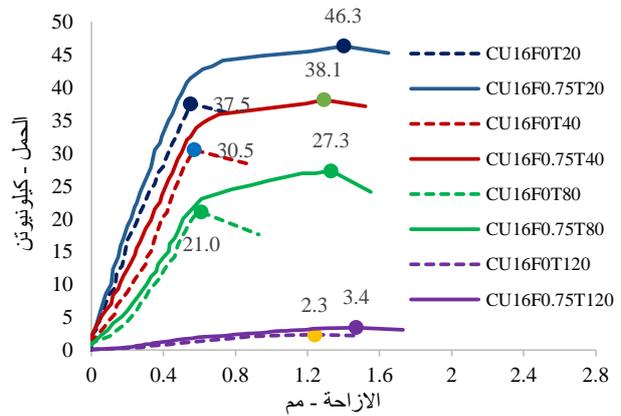
شكل 17 يوضح النموذج بجهاز اختبار الدفع وذلك لدراسة التلف في الترابط بين الخرسانة وقضيب GFRP تحت تأثير درجات الحرارة المختلفة. شكل 18 يوضح منحنيات الحمل والإزاحة لنماذج الخرسانة العادية (F0) والحاوية على ألياف الحديد (F0.75) بعد تعرضها لدرجات الحرارة (40، 80، 120 م°) بالإضافة إلى العينة المرجعية (20 م°). نلاحظ من الشكل 18 أن نماذج الخرسانة العادية (F0) عند تسخينها عند 40 و 80 م° أظهرت زيادة تقريبا خطية حتى أحمال الانهيار (30.5 و 21.0 كيلو نيوتن، على التوالي) وكانت قيمها أقل من قيم النموذج المرجعي (37.5 كيلو نيوتن) عند درجة حرارة الغرفة (20 م°). ويرجع تفسير ذلك إلى درجات الحرارة غير الخطية داخل جسم الخرسانة (شكل 8) والذي ينتج عنها إجهادات شد مما يسبب في ظهور تشققات حرارية داخلية تؤدي إلى التقليل من الترابط بين الخرسانة و GFRP، وكذلك الاختلاف في معامل التمدد العرضي بين الخرسانة (10<sup>-6</sup>/°C) و GFRP (جدول 5). بالإضافة إلى التغيرات في النموذج نتيجة ارتفاع الحرارة ومنها تبخر الماء وجفاف المركبات الكيميائية وعدم التوافق الحراري بين عجينة الاسمنت والركام.

شكل 18: منحنى الازاحة والحمل للنماذج الخرسانية

أظهرت جميع النماذج الخرسانية التي تحتوي على ألياف الحديد (F0.75) مقاومة أعلى عند درجات الحرارة (20، 40، 80 درجة مئوية) مقارنة بنماذج الخرسانة العادية (F0) (شكل 18). ويرجع السبب إلى زيادة الترابط بين مكونات الخلطة الخرسانية بإضافة الألياف والتي بدورها تؤخر من ظهور التشققات.

نماذج الخرسانة العادية والحاوية على ألياف الحديد عند تسخينها لدرجة 120 م° فشلت عند حمل انهيار 2.3 و 3.4 كيلو نيوتن على التوالي وهو أقل بكثير من أحمال النماذج المسخنة عند 20، 40، 80 م° (شكل 18). ويمكن تفسير هذا السلوك بأن تسخين النماذج إلى درجة 120 م° كان أعلى من درجة انصهار مادة البوليمر (115 م° [7]) والتي تستخدم لربط الألياف الزجاج المصنوع منها قضيب GFRP. وهذه الحرارة المرتفعة تتسبب في تلف النتوءات الموجودة على سطح القضيب وبذلك تدمر قوة الترابط الميكانيكية بين الخرسانة و GFRP.

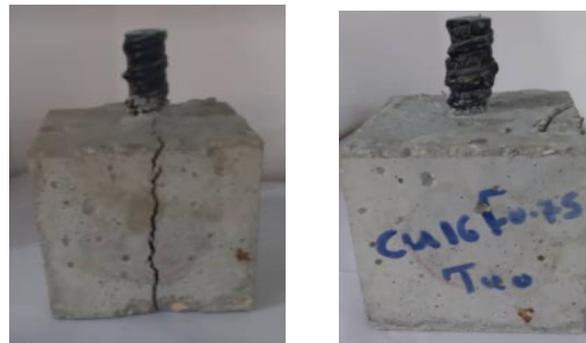
شكل 19 يوضح نوع الانهيار بنموذجين من الخرسانة العادية والحاوية على الياف الحديد بعد التحميل والتي سخنت عند 40 م°. من الشكل نلاحظ ظهور تشقق طولي على طول عمق النموذج الخرساني الغير حاوي على الياف (CU16F0T40)، ونفس السلوك حدث مع النموذج المسخن عند 80 م°. ويمكن تلييل ذلك بالأسباب المذكورة سابقاً. بينما النماذج الحاوية على الياف الحديد (CU16F0.75T40) بعضها لم يظهر بها التشققات والبعض الآخر كانت تشققات ضعيفة، ويرجع السبب إلى زيادة الترابط بين مكونات الخلطة الخرسانية بإضافة الياف والتي بدورها تؤخر من ظهور التشققات.

شكل 19: نوع الانهيار بالنماذج بعد التحميل
